Lokalizacja uszkodzeń IV-150

BIULETYN SERWISOWY

Data wydania:
wrzesień 1984r.

BIULETYN SERWISOWY GZE UNIMOR

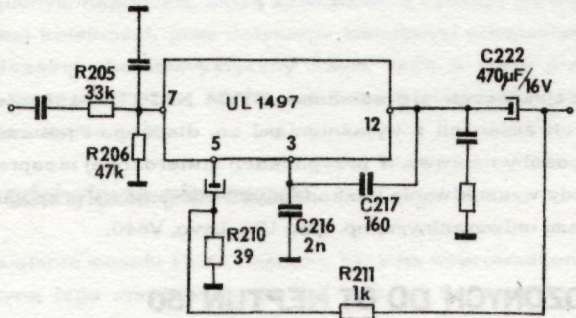
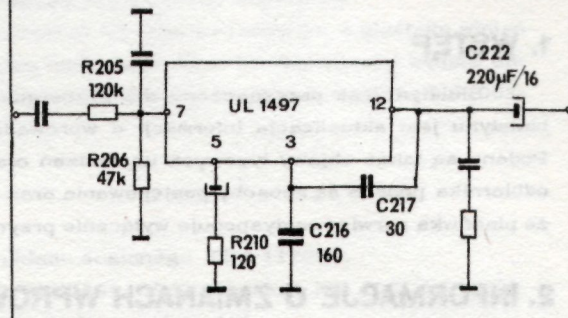
<p>przed zmianą</p>

<p>po zmianie</p>
		MS-1002	
16.	C252,MKSE-0-20-10n-K-400V	C252,KFFf-2F-6x6-10n-Z-25V	Zmiana typu kondensatora na bezindukcyjny.

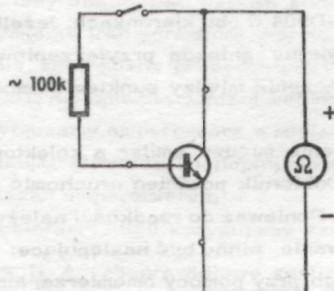
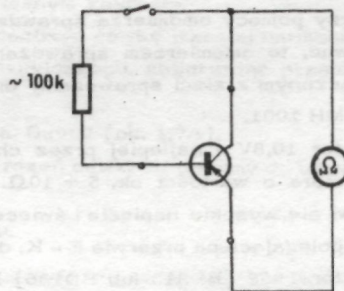
Dla tranzystorów n-p-n
np. BC211; BD135; BD137; BC147

Miernik ustawić w pozycji $\Omega \times 100$. Przy odłączonym rezystorze miernik nie powinien się wychylać (rezystancja dla tranzystorów krzemowych winna być większa od $10 M\Omega$). Przy załączonym rezystorze omomierz pokaże wychylenie zależne od współczynnika wzmocnienia prądowego h_{21E} (β).

U W A G A: przy pomocy tej metody nie można sprawdzić tranzystorów wysokonapięciowych, np. BU407D, BU109, BU204, BU205, BU208, BU326, gdyż większość stosowanych omomierzy uniwersalnych jest zasilana zbyt niskim napięciem i posiada zbyt dużą oporność wewnętrzną, co uniemożliwiaysterowanie tranzystora prądem bazy, wynoszącym dziesiątki części A.

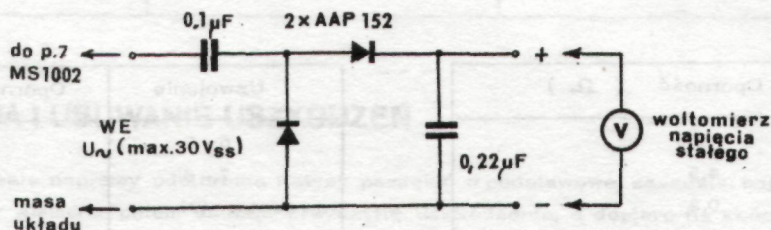
Obecność impulsów na wyjściu 7 modułu możemy sprawdzić przez pomiar napięcia stałego przyrządem uniwersalnym typu UM wraz z sondą. Sposób pomiaru przedstawiono na poniższym rysunku:

Miernik o rezystancji $20 \text{ k}\Omega/\text{V}$ winien wskazywać napięcie około $1,6 + 2,5 \text{ V}$.

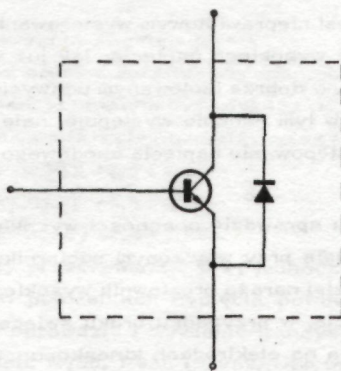
Ad 2. Pamiętać należy o tym, że tranzystor BU407D zawiera wewnątrz dwa elementy: tranzystor i diodę (patrz poniższy rysunek).

Wynikiem uszkodzenia tranzystora BU407D jest najczęściej brak obecności napięcia 10,8V na kondensatorze C959 lub jego zanik do wartości $1 \pm 3V$. W takim przypadku należy tranzystor BU407D wymienić na dobry i przed włączeniem odbiornika wykonać wszystkie poniższe czynności:

- sprawdzić omomierzem na ewentualną przerwę lub zwarcie:
diode D953, BYX71-350R w obu kierunkach,
kondensator C957, 22 nF/630V,
kondensator C958, 2μF.
- sprawdzić stan transformatora wysokiego napięcia przez pomiar rezystancji uzwojeń w/g poniższej tabelki:

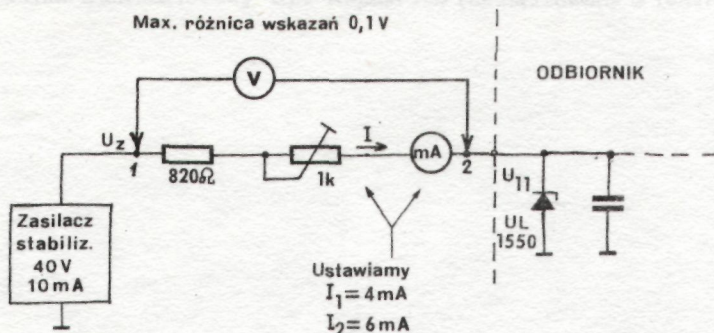
Pomiar stabilności napięcia UL 1550L

- a) pomiar stabilności napięcia na układzie U11, UL1550. Czynność tą możemy przeprowadzić w układzie w/g poniższego rysunku:

Dla ustawionych potencjometrem 1kΩ wartości prądu J równych np. 4 i 6mA porównujemy wskazania woltomierza. Przy poprawnej pracy układu U₁₁, wskazania woltomierza powinny być prawie identyczne (różnica powinna być ≤ 0,1V) dla obu wartości prądu. Zmiana J nie może spowodować zmiany napięcia U₁₁ i Uz - gdyż oba układy, tj. zasilacz 40V oraz zasilacz napięcia warikapowego z U₁₁ są b.dobrze stabilizowane. O ile jednak woltomierz wskaże różnicę napięć przy zmianie prądu J - będzie to znaczyć, że napięcie U₁₁ jest niestabilizowane, że układ scalony U₁₁ jest uszkodzony.

Na podstawie tego pomiaru możemy przekonać się o stałości napięcia. Jeśli po takim pomiarze dostrojenie do danego kanału jest niestabilne i zmienia się w czasie przy wyłączonym ARCz, to należy wymienić głowicę.
