# PROBLEMES DE DEVERROUILLAGE DU PLL SUR LE TS2000 DE KENWOOD PAR PA3GUO

Traduction en français de Thierry, F6BXM  
02/2006

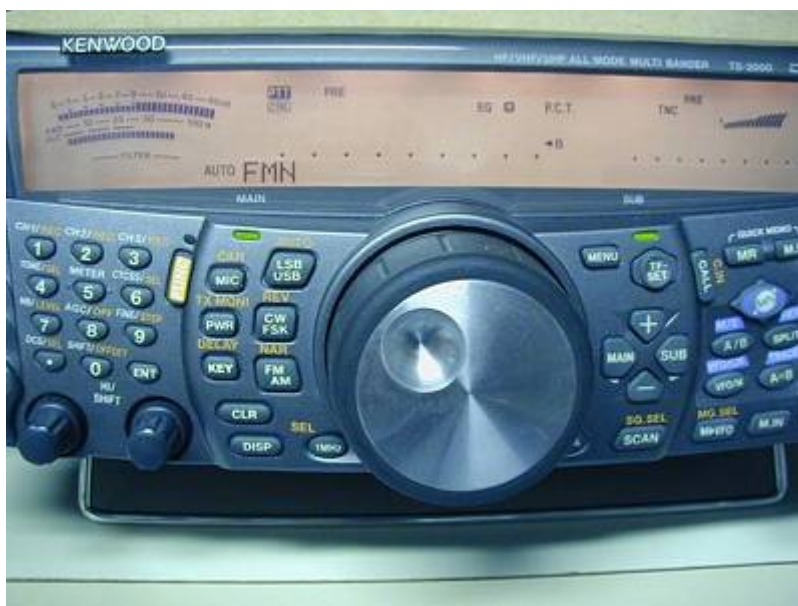
Plusieurs utilisateurs (Encore assez peu !) autour de la planète ont rapporté des problèmes de déverrouillage du PLL sur leur TS-2000(X). Quoique dans différentes conditions, tous ont le symptôme : en quelques secondes, la puissance HF tombe à zéro et ensuite l'afficheur n'indique qu'une ligne de points : ..... à la place de l'affichage des fréquences en cours d'utilisation, et le haut parleur annonce en morse : "UL" (voir aussi page 75 du manuel).

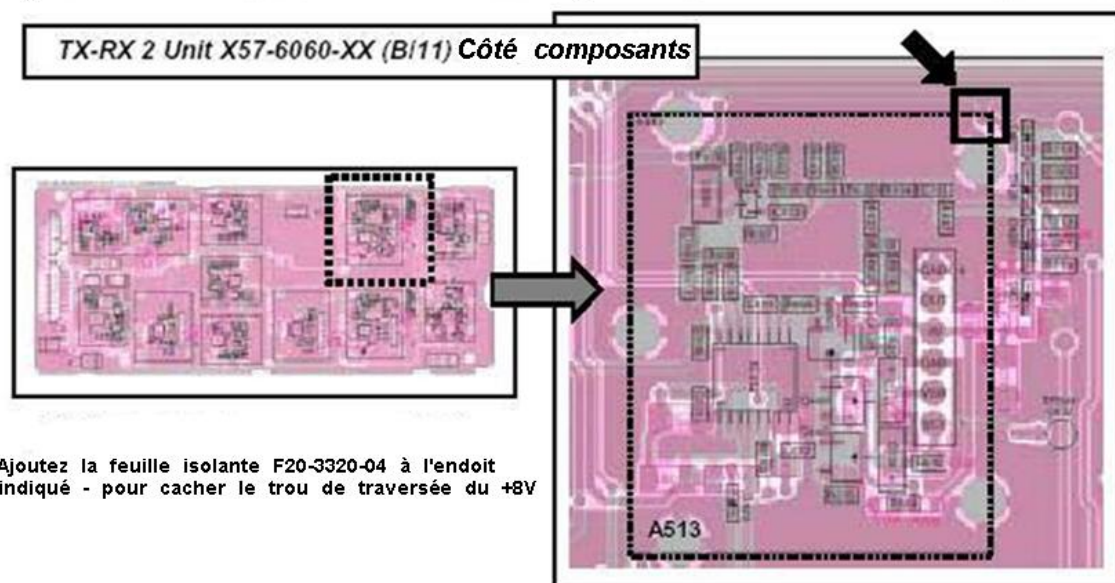
**Ajout de la feuille isolante F20-3320-04 pour couvrir le trou de traversée du +8V**

- 1. La capacité ajustable a des mauvais contacts intermittents.*
- 2. Nous avons du refaire les soudures de la carte VCO.*
- 3. La plaque de blindage touche le plus du point d'alimentation. En pièce jointe, vous trouverez une photo de l'endroit probable du court-circuit. Dans votre cas, c'est peut-être le problème. Même si cela paraît improbable qu'un court-circuit comme celui-ci puisse se produire de façon intermittente, cela arrive quand même !*

Ajoutez la feuille isolante F20-3320-04 à l'endroit indiqué - pour cacher le trou de traversée du +8V

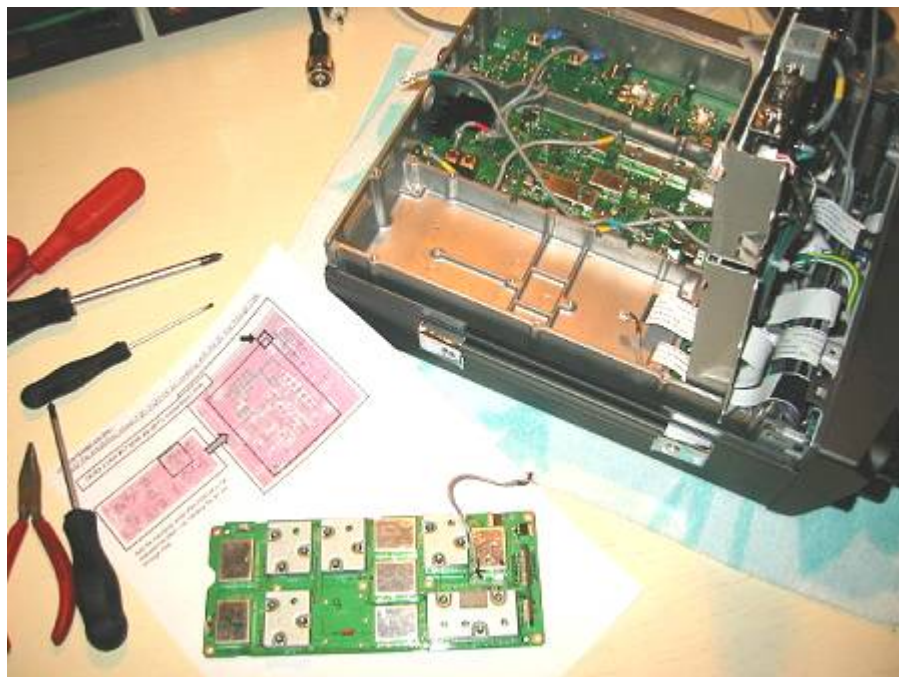
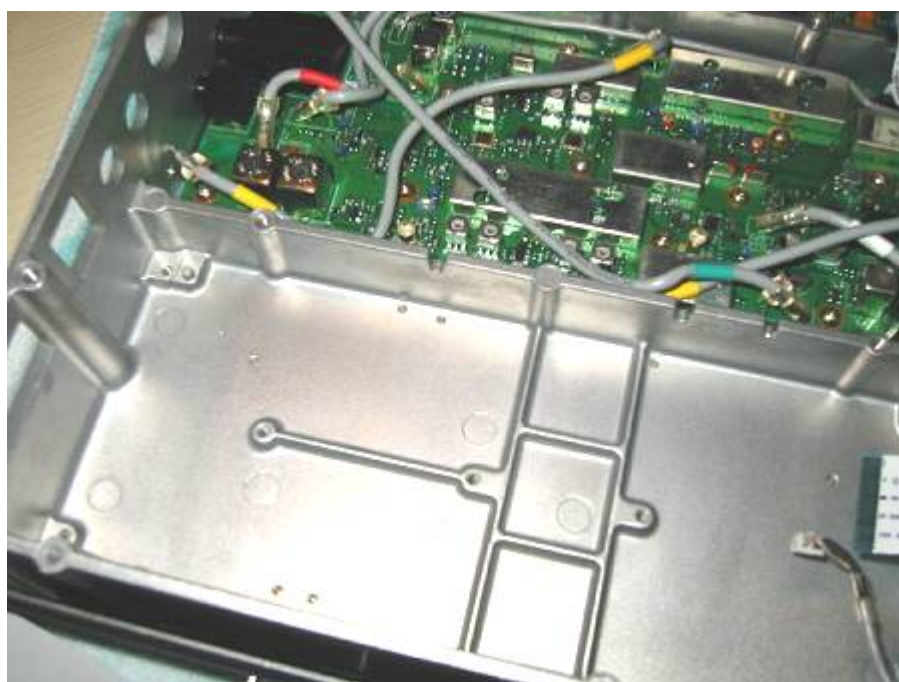
En inspectant le circuit imprimé du PLL / VCO, nous (PE1RXJ et PA3GUO) avons remarqué immédiatement les fils très longs du filtre céramique qui n'avaient pas été coupés correctement (encerclés en rouge sur la photo), et qui étaient très près de provoquer un court-circuit entre eux et le châssis (masse). Nous avons donc coupés ces fils à une valeur raisonnable.

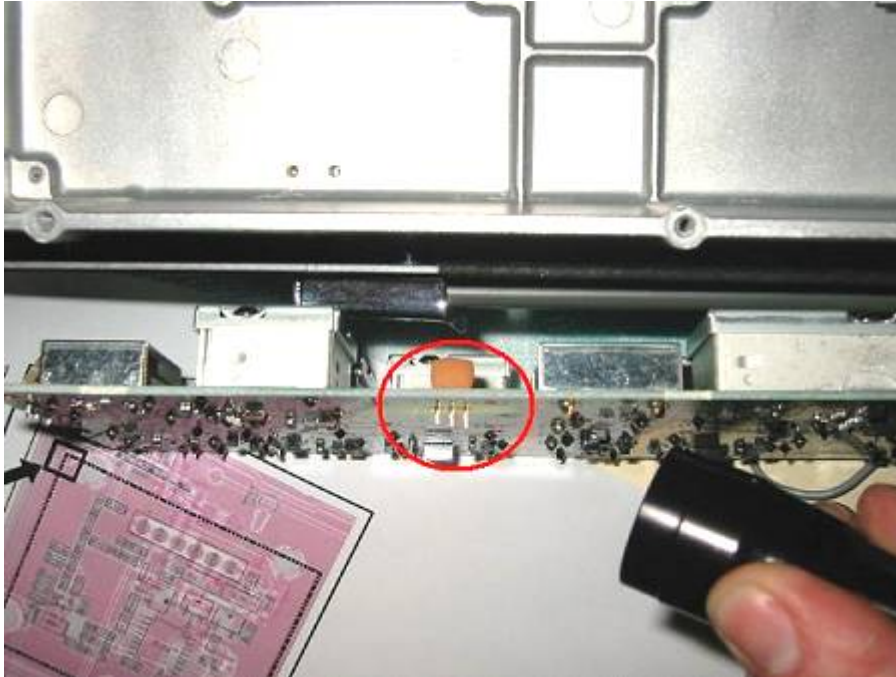
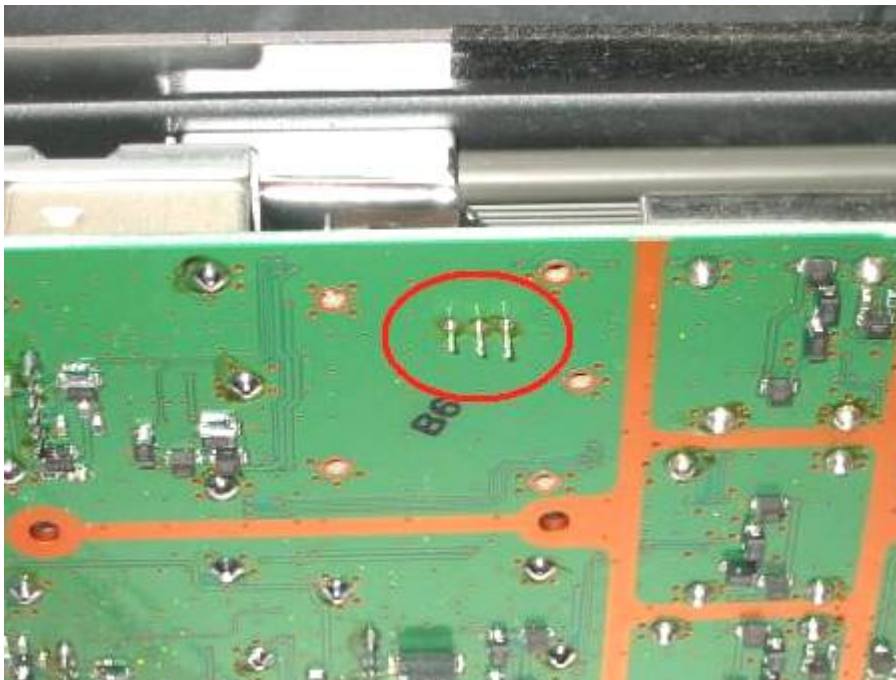
Beaucoup d'autres fils présents étaient trop longs, ex : les connecteurs coaxiaux, et ont dû être recoupés.

Ensuite, des résidus de résine ont été enlevés des pistes de masse et du châssis.

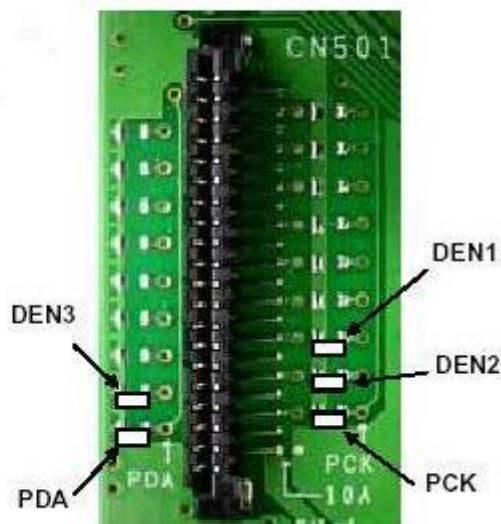
X57-606 (B/11) Côté composants

Quand on change la fréquence pendant l'émission sur la bande 430/440 MHz, le circuit du PLL de la bande 430/440 MHz se déverrouille par intermittence

Les 5 composants suivants ont été ajoutés sur la plaquette TX-RX2 X57-606

Il y a des emplacements disponibles à côté de CN501. Voir la photo jointe et souder les composants

Spare land name	Parts No.
PDA	CC73GCH1H220J (22pF)
PCK	CC73GCH1H220J (22pF)
DEN3	CC73GCH1H220J (22pF)
DEN2	CC73GCH1H220J (22pF)
DEN1	CC73GCH1H220J (22pF)
