# TS450/690

## Modifiche e Upgrade

Ing. Franco Balestrazzi

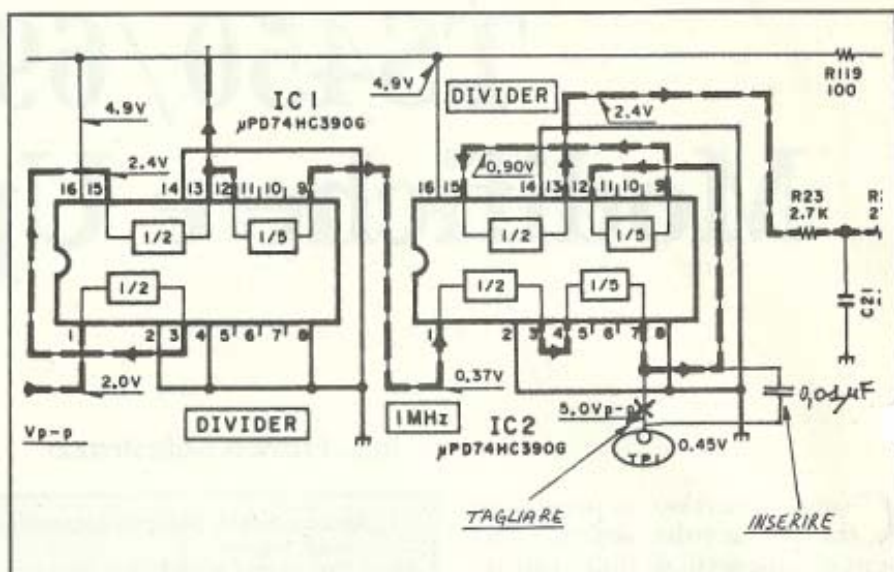
①

La procedura di calibrazione del WWV (JJY) può provocare lo sgancio del PLL nel caso si utilizzino per ricevere antenne con l'elemento irradiante fisicamente a massa come ad esempio dipoli con balun. Il problema nasce poiché per tale operazione, come descritto sul manuale operatore, occorre connettere il test point TP3 (presente sulla RF UNIT) con il test point TP1 (presente sulla PLL UNIT) attraverso il cavetto di collegamento presente negli accessori a corredo del TS450. Così facendo, se si utilizza una antenna con il centrale a massa, il segnale di calibrazione a 100 KHz in uscita dal pin 7 del divisore di frequenza IC2 è portato, attraverso la connessione TP1-cavetto di collegamento-TP3, all'ingresso del circuito di antenna e quindi a massa. Il livello necessario per il riferimento del PLL viene a mancare portando

così allo sgancio del PLL stesso. Per risolvere tale problema occorre eseguire una modifica sulla PLL UNIT (X50-3150-00 per il TS690, mentre X50-3150-01 per il TS450) accoppiando il pin 7 di IC2 e l'ingresso di antenna sulla scheda RF UNIT attraverso una capacità da 0.01 μF. La modifica in oggetto si esegue tagliando la pista che porta il pin 7 alla TP1 sul lato opposto a quello componenti. Il lotto di produzione da cui la Kenwood ha inserito tale upgrade è il 33509, mentre il numero di serie è quello le cui prime tre cifre sono 309. In figura 1 è riportato un estratto dello schema elettrico della scheda PLL UNIT che mostra i punti "incriminati" e dove intervenire per l'inserimento del condensatore.

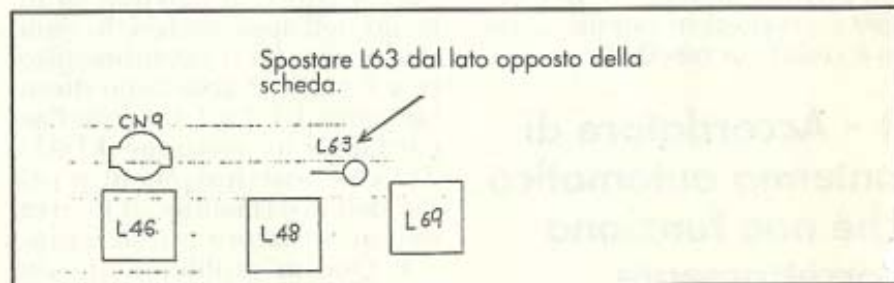
②

Durante la trasmissione in gamma 24.5 MHz, l'S-meter in posizione SWR va a fondo scala per un momento. Questo fenomeno non avviene sulle altre gamme ed è dipendente dalla posizione del controllo CAR LEVEL. La causa è la vicinanza della bobina L63 (relativa al circuito passa basso posto dopo il terzo mixer del circuito di trasmissione), alla bobina L48 (relativa all'amplificatore RF del ricevitore) ed entrambe situate sulla scheda RF UNIT (X44-3130-01 per il

TS450, X44-3130-00 per il TS690). Alla commutazione tra trasmissione e ricezione L63, a causa di un ritorno di radiofrequenza, "fa vedere" un rapporto elevato di onde stazionarie al relativo circuito di rilevazione e quindi lo strumento indica momentaneamente il fondo scala. Per evitare questo occorre spostare L63 dal lato componenti dove si trova normalmente, al lato opposto in modo che l'interazione con L48 sia minimizzata (figura 2). Tale modifica è stata implementata dalla Kenwood a partire dal lotto di produzione n. 33509 e dal numero di serie le cui prime tre cifre sono 309.

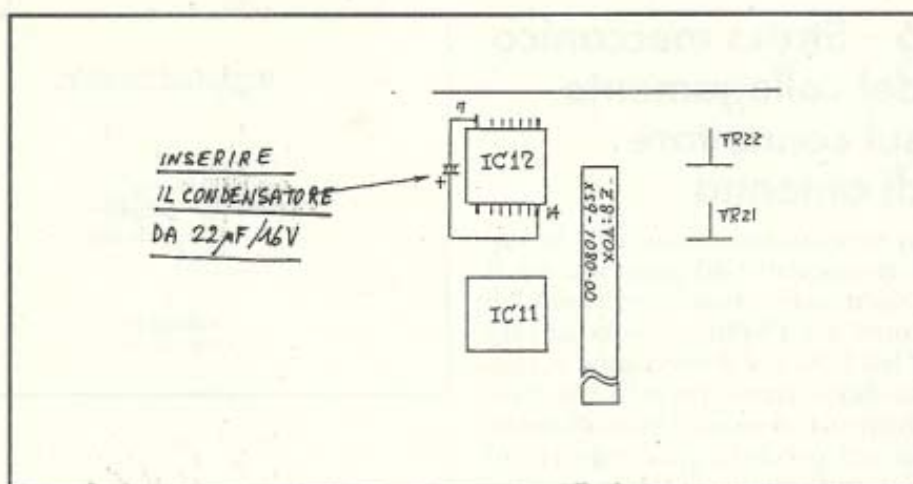
Il ritorno in ricezione avviene con ritardo poiché il circuito del DELAY rimane attivato anche se il pulsante del VOX non è premuto (e quindi attivato). Il tempo di ritardo è dipendente dalla posizione del controllo DELAY. Questo fenomeno non avviene se il VOX GAIN (accessibile sul lato sinistro del TS450) è settato al minimo. Normalmente il circuito del DELAY viene attivato solo quando il pulsante del VOX è premuto ma, al momento in cui il PTT viene premuto per passare in trasmissione, avviene uno "spike" (disturbo impulsivo) sulla linea degli 8 Volt della scheda IF UNIT. Questo disturbo attiva l'integrato IC12 che funziona come interruttore analogico della linea di DELAY, indipendentemente se sul suo pin di controllo è presente un segnale di disabilitazione. Il rimedio è inserire un condensatore da 22  $\mu$ F/16V tra il pin 14 e il pin 7 di IC12 in modo da bypassare tale disturbo. La modifica è

③ Vista parziale della IF-UNIT.

stata inserita a partire dal numero di serie le cui prime tre cifre sono 309. In figura 3 è riportato un disegno che illustra la posizione di IC12 sulla scheda IF UNIT (X48-3090-01 per il TS450, mentre X48-3090-00 per il TS690) e come aggiungere il condensatore citato sul lato componenti.

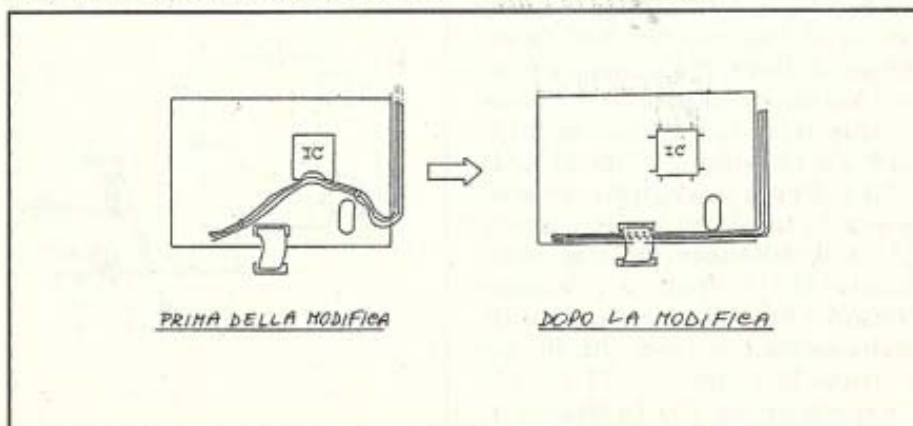
Sui modelli precedenti il 20-11-91 si ascolta un battimento in ricezione sulla frequenza di 14.155 MHz. Il livello è di circa -119 dBm e quindi molto basso ma poiché il noise floor è a -128 dBm, tale battimento è estrema-

mente irritante. Il rumore digitale prodotto dalla circuiteria DDS sulla scheda CAR UNIT (X50-3160-00) si accoppia ai cablaggi che passano nelle immediate vicinanze e, se avvicinati, il battimento aumenta di intensità. La soluzione consiste nello spostare i cablaggi lontano dalla scheda CAR UNIT ottenendo così una riduzione del battimento ad un livello inferiore a -138 dBm. La figura 4 illustra come compiere l'operazione e il nuovo percorso dei cavi. Ponete attenzione pigiando i cavi verso il basso in modo che questi non vengano a contatto con le viti di supporto dell'altoparlante che potrebbero scalfirne la guaina creando cortocircuiti. La modifica è da implementarsi su quegli apparecchi che denotano il battimento citato.

④ Scheda CAR-UNIT (lato componenti).

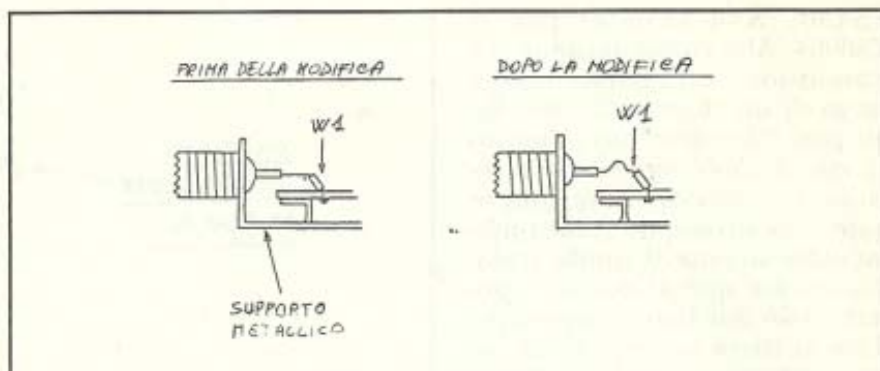
(5)

Si sono notati alcuni casi in cui il jumper di collegamento tra il connettore di antenna posto sul retro del TS450 e la scheda FILTER UNIT si interrompe a causa dello stress meccanico prodotto su di esso. I piccoli movimenti prodotti dall'inserzione del connettore di antenna si riflettono sul jumper W1 che sfortunatamente è troppo corto e si rompe. La soluzione consiste nello sostituire tale jumper con uno un po' più lungo in modo che esista agio tra il connettore di antenna posto sul pannello posteriore del ricetrasmittitore e l'altro suo capo posto sulla FILTER UNIT. La figura 5 illustra quanto esposto e l'operazione da eseguire. La modifica è stata implementata dalla Kenwood a partire dal numero di serie le cui prime tre cifre iniziano con 309.

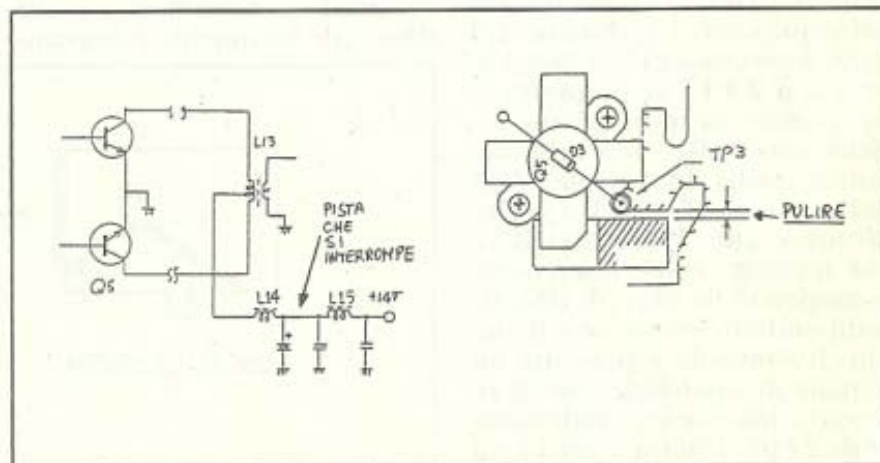
Il sintomo è che non si ha potenza in uscita su alcuna gamma ed è causato da una assenza di alimentazione ai due transistor finali 2SC2879 situati sulla scheda FINAL UNIT (X45-3400-01 per il TS450, mentre X45-3400-00 per il TS690). La causa è l'interruzione della pista del circuito stampato tra le due bobine L14 e L15 sulla scheda FINAL UNIT. Per una ragione sconosciuta la tensione tra la bobina L13 e il collettore del transistor finale Q5 è andata a massa creando così la circolazione di una elevata corrente che ha interrotto la pista tra L14 e L15. La spiegazione più probabile è un non perfetto isolamento tra le tracce sul circuito stampato

(6) Scheda FINAL UNIT - lato componenti.

relative al test point TP3 e il collettore di Q5. Per ottenere potenza in uscita si deve ovviamente ripristinare il tratto di circuito stampato tra L14 e L15 e pulire accuratamente il tratto tra il collettore di Q5 e TP3 come riportato in figura 6. Dal lotto di produzione 63006 e con numero di serie le cui prime tre cifre sono 306, la Kenwood ha introdotto una modifica nel layout in prossimità del test point TP3.

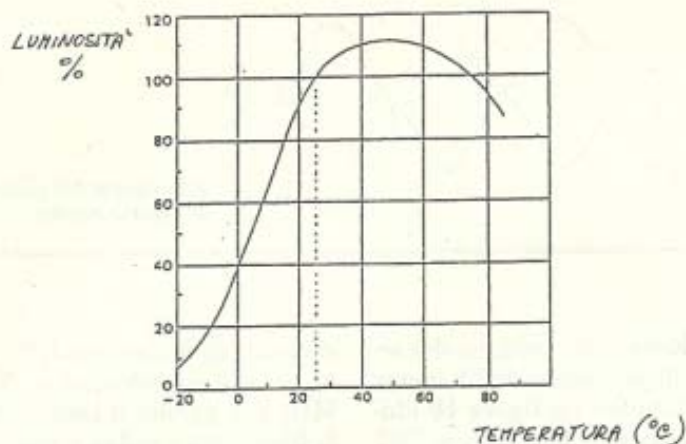
Nel caso la temperatura di stoccaggio del TS450 sia intorno ai  $-10^{\circ}\text{C}$ , il display rimane scuro e

solo dopo averlo lasciato acceso per un lungo periodo di tempo, il display diventa più chiaro. Questo è dovuto al display che è composto da segmenti fluorescenti la cui temperatura caratteristica di funzionamento provoca tale degrado di luminosità. Quando la temperatura ambiente scende sotto i  $-10^{\circ}\text{C}$  i segmenti fluorescenti diminuiscono a circa 1/5 la loro luminosità rispetto a quella standard ottenuta alla temperatura normale di funzionamento ( $25^{\circ}\text{C}$ ). Questo non è classificabile come difetto ma è un limite fisico relativo al dispositivo scelto ed utilizzato per il display. L'andamento della luminosità in funzione della temperatura è riportato nel grafico di figura 7.

7 Diagramma caratteristico della luminosità in funzione della temperatura.

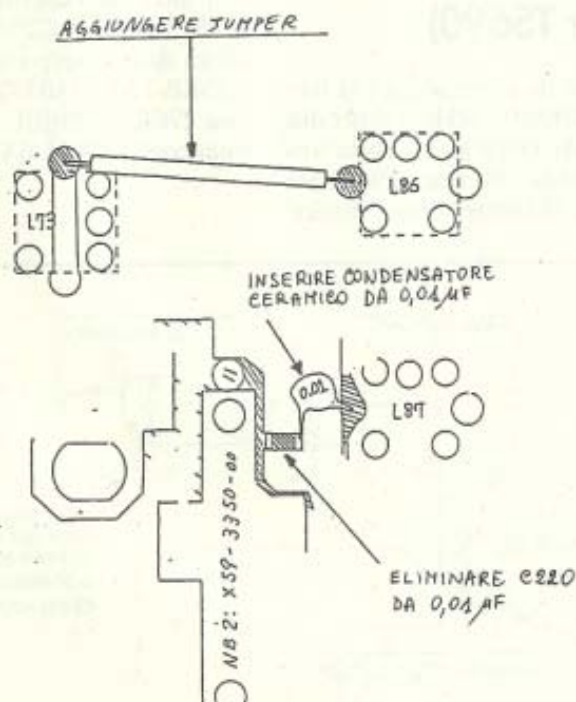
8 Scheda RF UNIT - lato opposto componenti.

Il range della dinamica è diminuito a 98 dB con 20 KHz di separazione mentre vale 108 dB a 100 KHz. Quando si sintonizza l'apparecchio sulle bande basse (3.5 MHz o 7 MHz) il livello di noise è più elevato rispetto allo stesso ricevuto sul TS850 e quindi anche il rapporto segnale/rumore è peggiore rispetto al TS850. La causa è la seguente: quando viene ricevuto un forte segnale l'amplificatore del noise blanker si satura prima del secondo amplificatore IF (Q28) e del secondo mixer (Q27 e Q27) situati entrambi sulla scheda RF UNIT. I prodotti di intermodulazione generati dalla saturazione del noise blanker sono iniettati sulla catena del ricevitore e in questo modo si ha un decadimento del range dinamico per separazioni di poche decine di KHz dalla frequenza sintonizzata. Le contromisure da apportare sono le seguenti: aggiungere un jumper che colleghi direttamente i contenitori a massa delle due bobine L73 e L86, rimuovere il condensatore di bypass C220 da 0.01 μF in tecnologia SMD situato sul circuito del noise blanker e inserirne uno ceramico dello stesso valore in una diversa posizione. In questo modo il range dinamico a 20 KHz di separazione sarà ripristinato a 108 dB. La modifica è stata implementata dal lotto di produzione 34005 e con numeri di serie le cui prime tre cifre sono 403. In figura 8 sono riportati due disegni che illustrano come intervenire per eseguire entrambe le operazioni sulla scheda RF UNIT (X44-3130-01 per il TS450, mentre X44-3130-00 per il TS690) nel lato opposto a quello componenti.

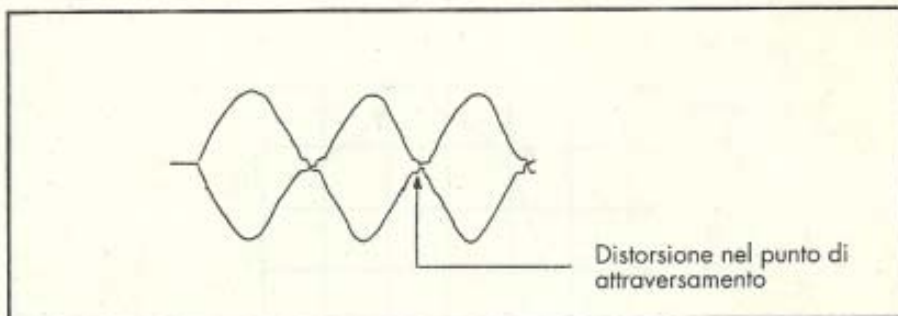
⑨

La qualità dell'audio in trasmissione sulla gamma dei 50 MHz risulta distorta anche se l'indicazione dello strumento in ALC è contenuta nella zona corretta. L'entità di tale distorsione è notevolmente più elevata rispetto all'audio in trasmissione in gamma HF. Se si utilizza un generatore doppio tono e si osserva attraverso un oscilloscopio il segnale trasmesso, si vede che la forma d'onda è quella di **figura 9**. Come si può notare esiste una distorsione nel cross-point, cioè il punto di attraversamento indicato, che è prodotta da una non corretta tensione di polarizzazione dello stadio driver sulla scheda FINAL UNIT 50 MHz/ 10W. Questa tensione presente sulla linea 50T, polarizzando il modulo IC1 e il driver Q1 sulla scheda FINAL UNIT 50 MHz/ 10W (X45-3420-00), se scende sotto i 7.5 Volt fa funzionare i due componenti citati in un punto di lavoro non corretto. La tensione 50T viene generata in trasmissione dal contatto normalmente aperto del relè K1 presente sulla scheda FINAL UNIT HF (X45-3400-00) che la riceve a sua volta sotto il nome TXB dalla scheda IF UNIT (X48-3090-00). Su tale scheda la TXB viene generata dal modulo di commutazione trasmissione/ricezione Z3 (X59-3680-01) che la genera utilizzando gli 8 Volt provenienti dalla FINAL UNIT HF attraverso il connettore 5. È proprio sulla scheda IF UNIT che si deve operare la modifica sostituendo la induttanza L20 da 100  $\mu$ H con una da 10  $\mu$ H con bassa resistenza interna. La Kenwood consiglia di utilizzare un tipo presente nella sua lista di ricambi ed il suo codice è L40-1001-12. Inoltre, poiché sostituendo tale induttanza si ha un minore calo della tensione degli 8 Volt che però è utilizzata per altri

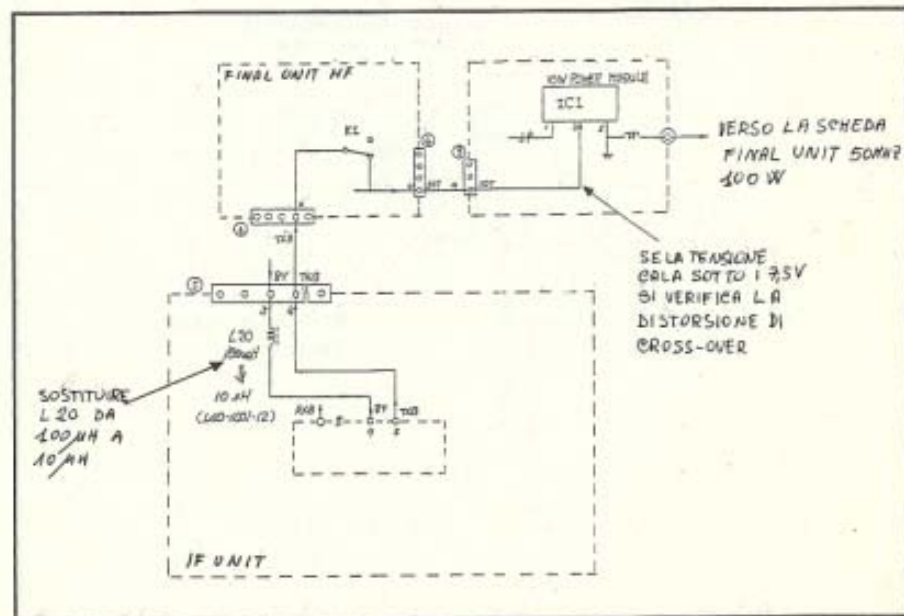
⑩

servizi, la Kenwood consiglia di eseguire il riallineamento dell'S-meter e dell'ALC-meter. La **figura 10** illustra il percorso della tensione 50T attraverso le schede IF UNIT, modulo Z3, FINAL UNIT HF, FINAL UNIT 50M/ 10W.
