# SCHEMA DE PRINCIPE DE L'ANTENNE NAGOYA BA 6300

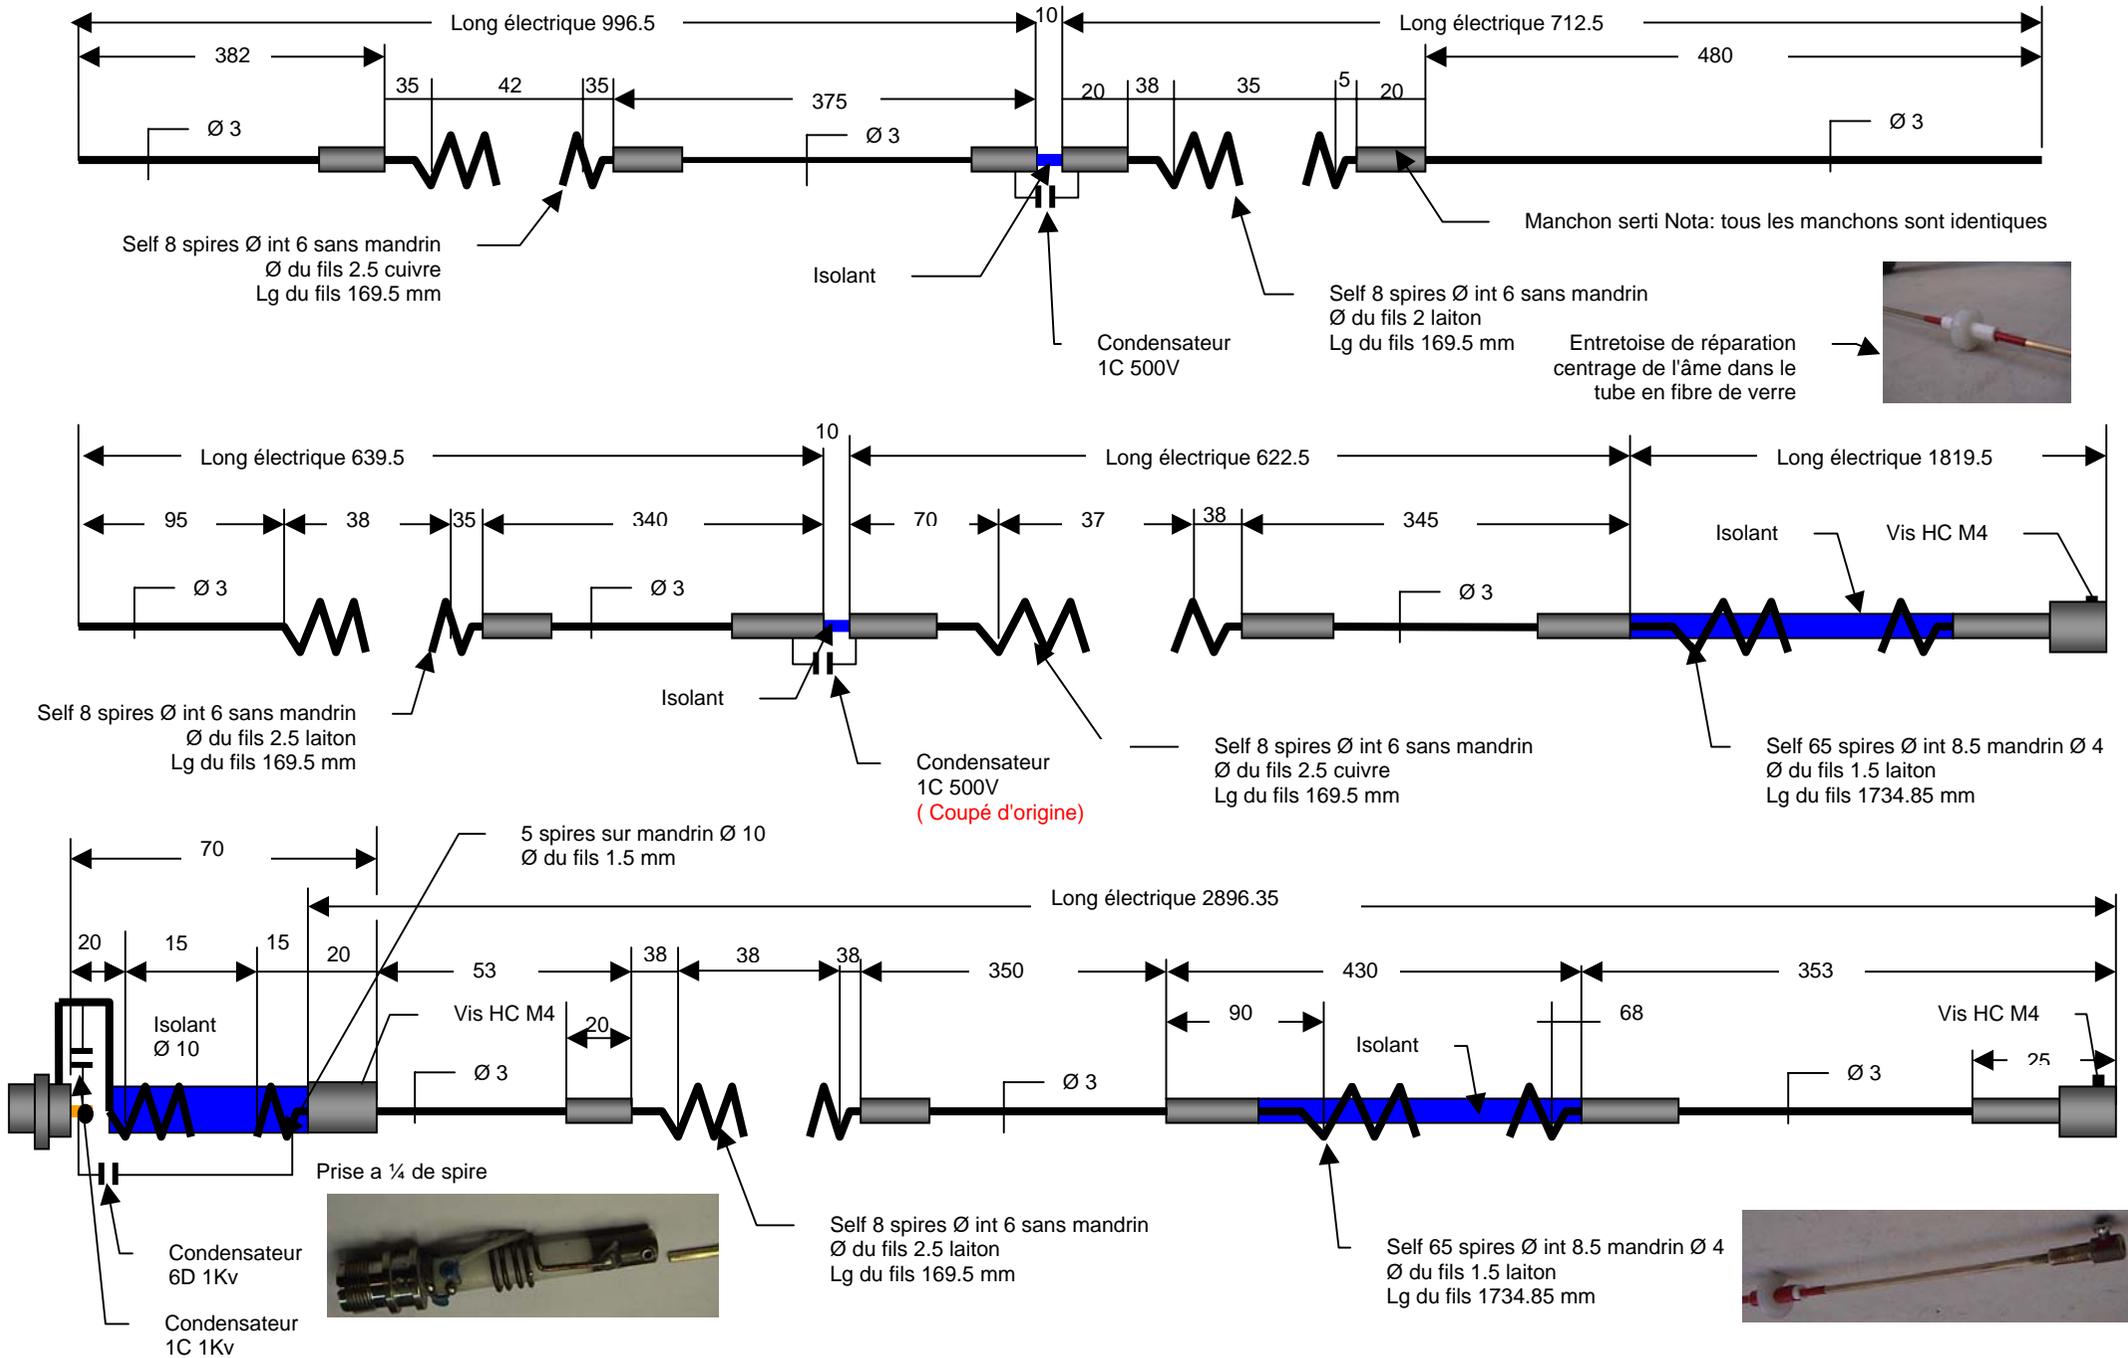
Le schéma ne représente pas *les trois radians d'une long de 535 mm*

Données constructeur: **3x5/8 VHF gain = 8.3 dBi**      **8x5/8 UHF gain= 11.7dBi**

A l'origine, un ROS trop important a justifié le demontage de l'antenne. Des infiltrations d'eau importantes, provoquée par la rupture du joint torique silicone au niveau du deuxième tronçon de l'antenne ont noyées la PL,

1. le fonctionnement **3fois 5/8 en VHF** n'est pas très clair. En effet, la première partie de l'antenne en partant de la PL jusqu'a la première trappe fait déjà 3 fois 5/8 et le reste de l'antenne, a quoi sert-il? puisque à l'origine le premier condensateur de la première trappe est coupée. (**Vérification sur deux antennes du même type**)
2. le fonctionnement en **8 fois 5/8 en UHF** n'est pas clair non plus..
3. Le ROS est quand même bien respecté?
4. Le rayonnement de l'antenne paraît plus que douteux, en effet pendant le premier test, l'antenne en position horizontale, sur des tréteaux dans un local fermé, a exactement le même ROS que lorsque celle-ci est installée suivant les règles de l'art sur un mat à l'extérieur.

1. Remplacement du condensateur **coupé d'origine** sur la première trappe par un condensateur du même type. **Comme l'accord de l'antenne à été effectué par le constructeur avec le condensateur coupé, il faut réajuster la position du condensateur 6D 1Kv sur la self inférieure, pour obtenir le minimum de ROS sur les bandes exploitées.** ( il a fallut refaire la self la corrosion par la pénétration de l'eau était trop importante pour effectuer une soudure correcte)
2. Le rayonnement de l'antenne est redevenue normal, les mesures de ROS sont bien différentes du premier test et les valeurs du tableau ci-dessus ont été relevées l'antenne installée suivant les règles de l'art sur un mat à l'extérieur.
