Avaria all'accordatore automatico d'antenna

YAESU FC - 757 AT
di Alessandro Gariano, IK1ICD

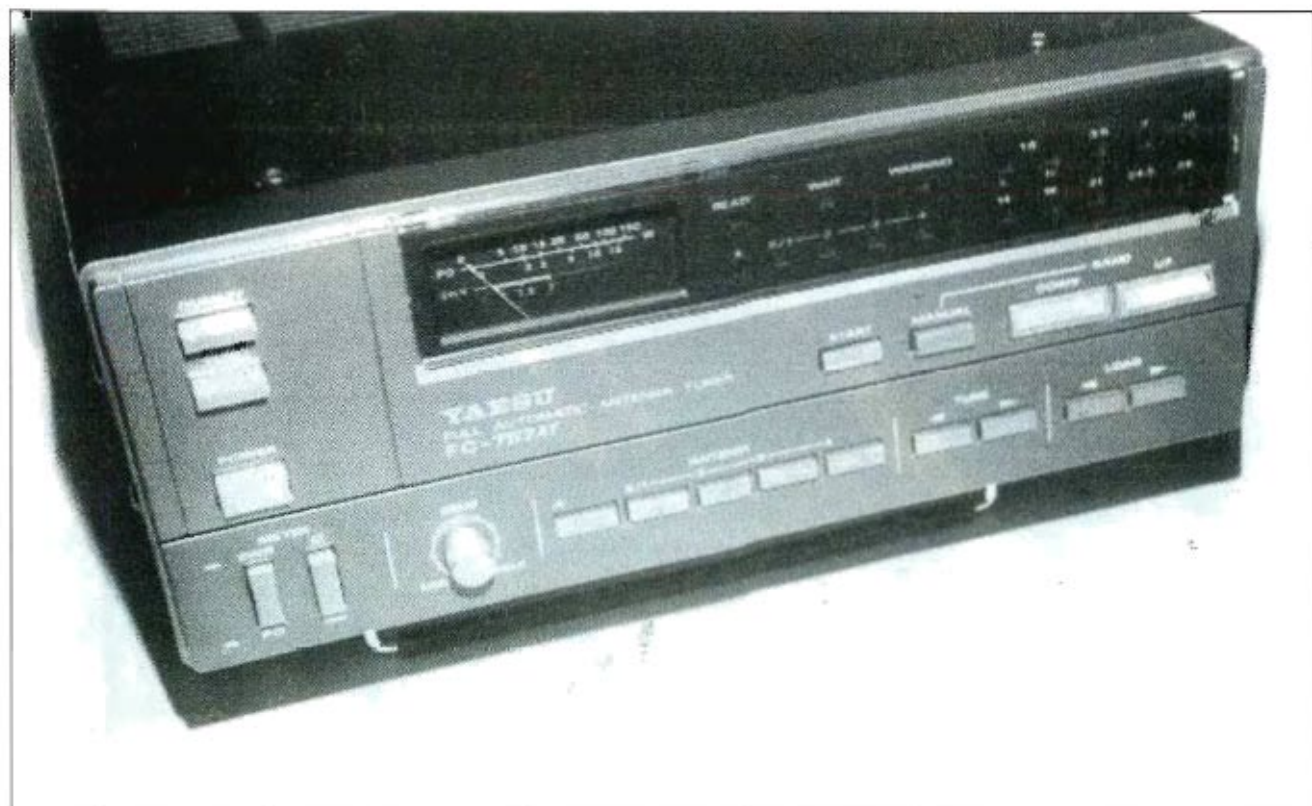
Particolare dell'accordatore Yaesu FC-757AT.

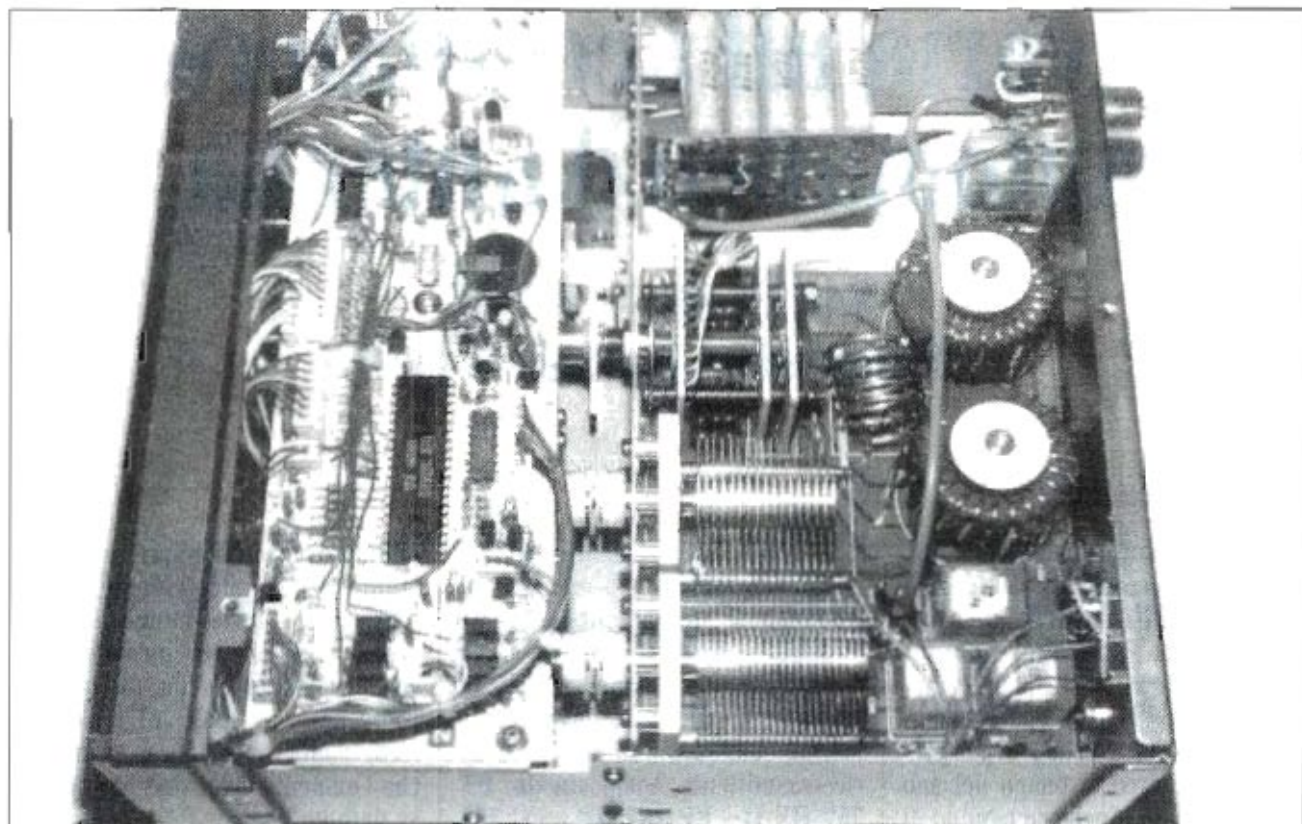
Particolare dell'interno dell'accordatore

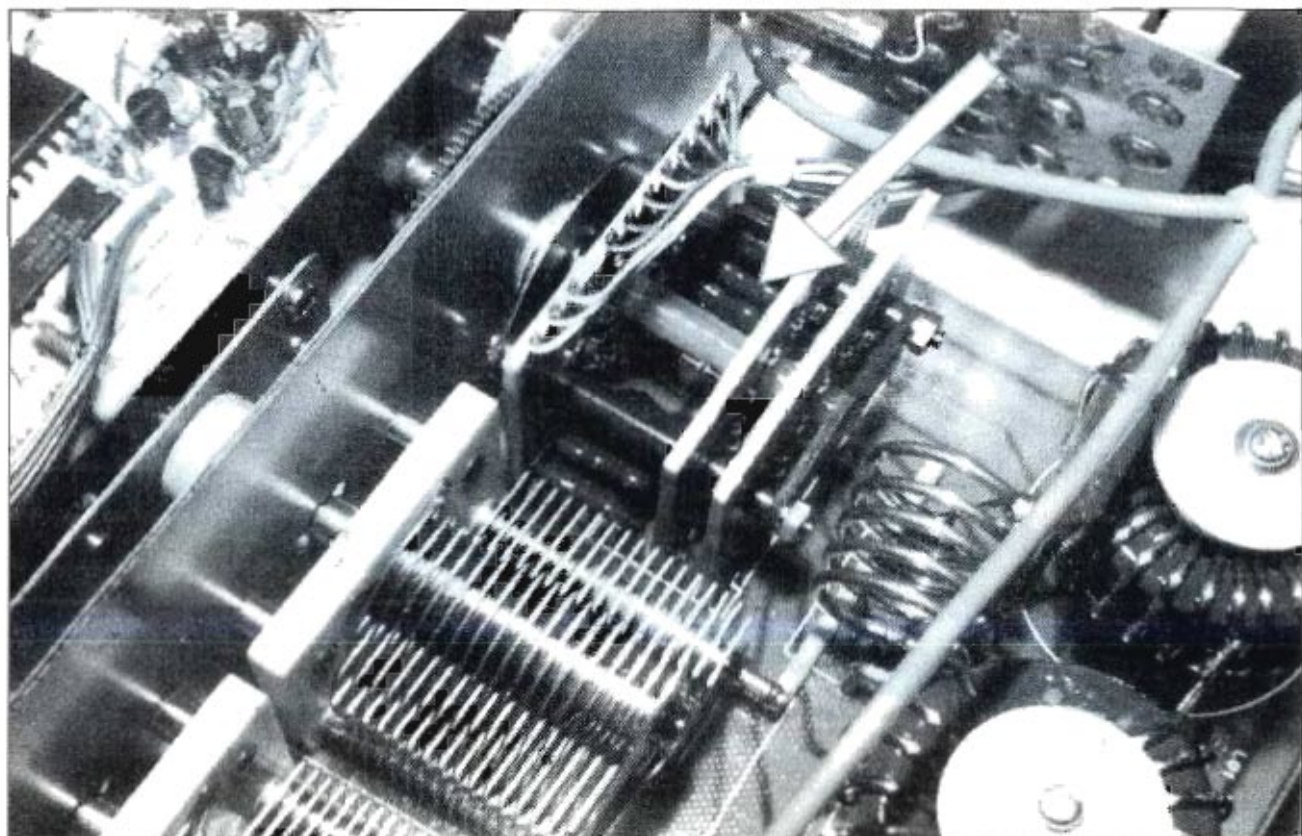
Foto 2 La freccia indica il commutatore, sotto il quale si trova il condensatore.

C08 C09 C10 C11 C12 C13 C14 C15 C16. Come si può vedere dalle foto, questa serie di condensatori si trovano nascosti sotto il rispettivo commutatore, pensai allora di dissaldare il condensatore C09 (300 PF) che fa capo alla frequenza di 21 Mhz, infatti se si guarda attentamente la sezione del commutatore S01-B ad ogni contatto fa capo un condensatore di diverso valore, pertanto possiamo vedere che ad una frequenza alta come i 28 Mhz corrisponde un valore di capacità basso C07 (200 PF), mentre man mano che la frequenza si abbassa il valore della capacità si alza, per arrivare ad un valore di C16 (2600 PF) sulla frequenza di 1,8 Mhz, questi condensatori servono ad accordare, insieme alle bobine L01 L02 L03 le varie antenne che possono essere collegate all'accordatore. Si può capire, da quanto fin qui esposto, che il condensatore abbinato alla frequenza di 21 Mhz (15m) è C09 300 PF; dissaldato quindi il condensatore per controllarne l'integrità, notai che da un lato il condensatore presentava una intensa bruciatura, da una accurata analisi successiva riscontrai che questa era dovuta dal terminale che in fase di costruzione del condensatore non era stato saldato correttamente,

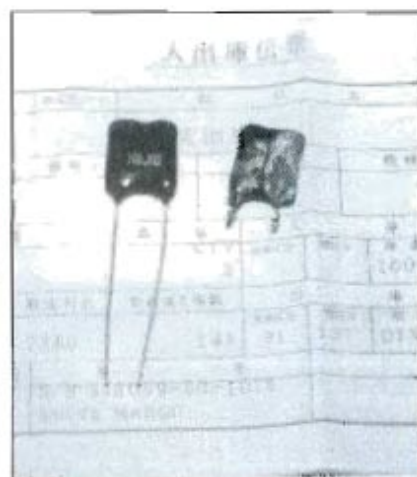
Vista dei condensatori, sulla sinistra si trova il condensatore nuovo, mentre sulla destra si trova il condensatore riparato.

quindi con l'utilizzo in trasmissione dell'accordatore, tra il terminale e l'armatura del condensatore si creava una scarica elettrica che ha portato al surriscaldamento della resina esterna, con conseguente deformazione di questa e il distacco del terminale del condensatore, impedendo in questo modo il corretto accordo che portava a un aumento delle onde stazionarie. Guardando successivamente sul manuale di istruzioni, nella sezione dove vengono riportati i codici e i valori dei componenti, notavo che questo condensatore era un po' "SPECIALE" (300 PF 1000 V), era infatti un condensatore che aveva come isolamento un dielettrico a MICA, pertanto constatai che il condensatore nuovo doveva necessariamente presentare le stesse caratteristiche, questo perché se si inserisce un condensatore diverso, come ad esempio un condensatore con dielettrico in ceramica, anche se il valore e la tensione di isolamento sono uguali, il circuito non funziona correttamente a causa del condensatore ceramico che durante la trasmissione si scalda, facendo variare la sua capacità con conseguente continua variazione delle onde stazionarie. Pensai allora, nell'attesa di reperire il condensatore nuovo, di provare a recu-

perare il vecchio condensatore per poter operare in 20 m. Per fare questa operazione di recupero occorre, come si può vedere dal disegno, limare delicatamente la superficie bruciata fino a raggiungere l'armatura del condensatore, a questo punto con un saldatore di piccola potenza (25 30 W) si salderà il nuovo terminale, che verrà successivamente isolato con dello smalto per unghie o altro materiale isolante (**vedi foto**) in modo da impedire che quando il condensatore verrà inserito nell'accordatore, si formino scariche tra il condensatore e qualche altro componente che si trova nelle immediate vicinanze. Alla fine di questo lavoro il risultato ottenuto fu talmente soddisfacente, che il condensatore così riparato non necessitava di essere sostituito, anche se dopo alcuni mesi di regolare funzionamento, una volta arrivato il condensatore nuovo la prudenza mi consigliò di

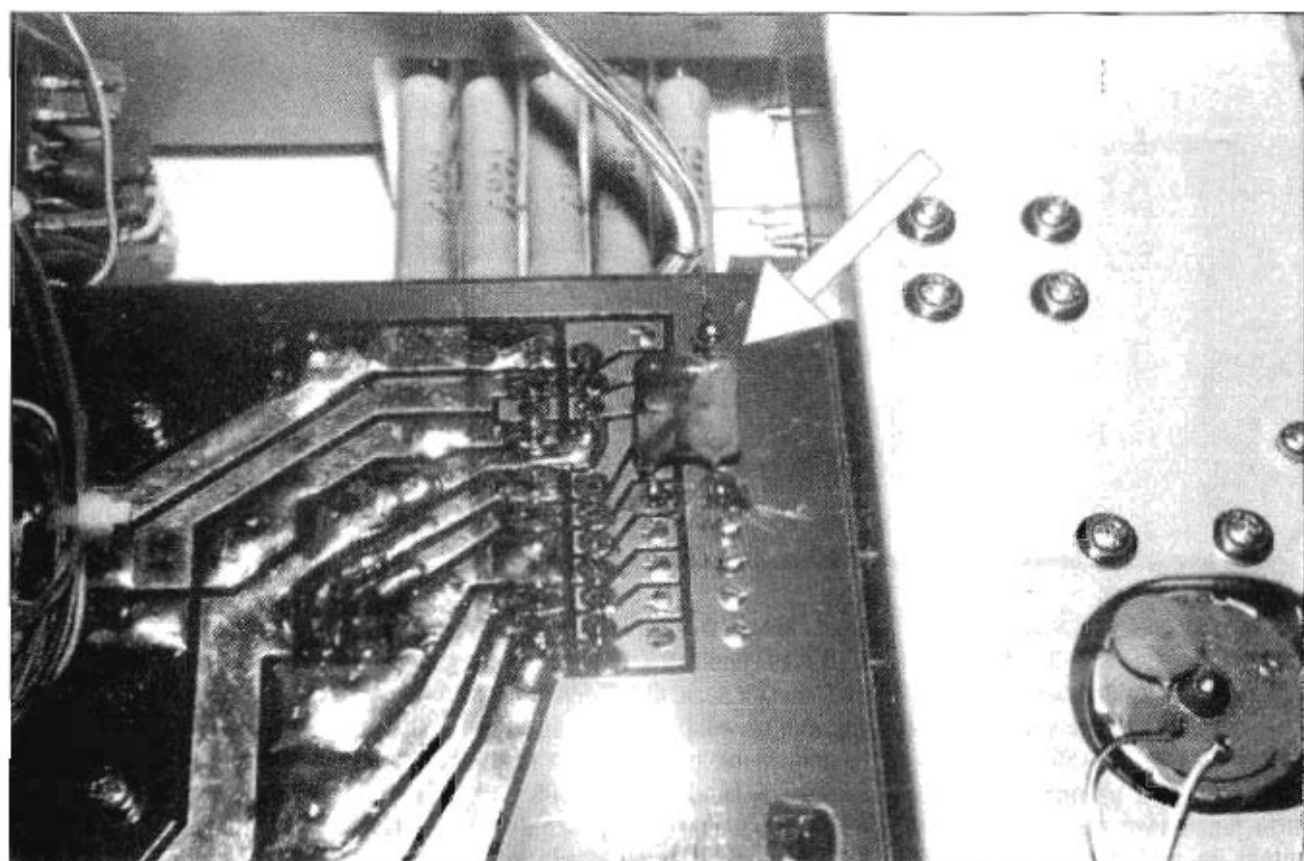
Particolare del condensatore, la freccia indica la posizione dove è stato saldato provvisoriamente, dopo la riparazione.
