DEFENDER

WATER INGRESS MANUAL

**REPARATURHANDBUCH
FÜR
WASSEREINBRÜCHE**

Dieses Handbuch versteht sich im Zusammenhang
mit dem Bulletin Technik 76/19/97 für
Garantiereparaturen.

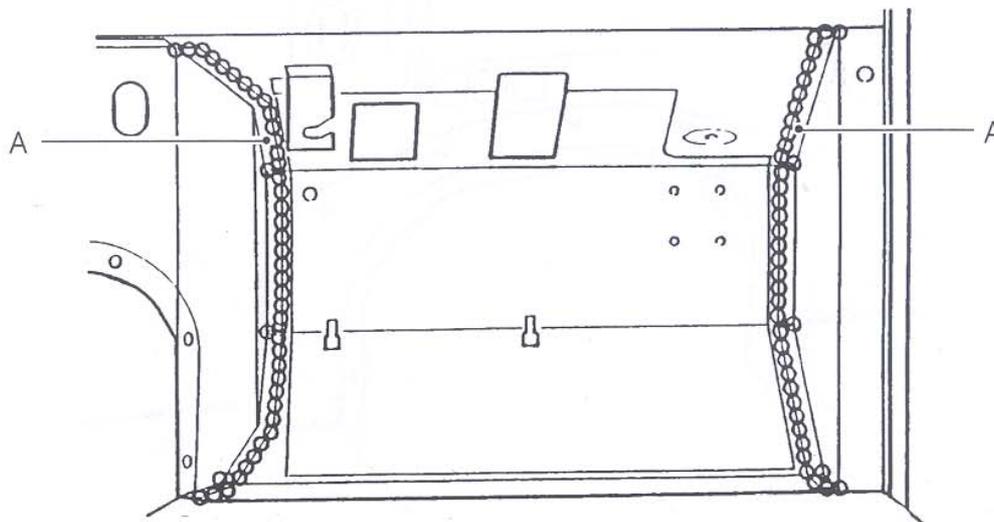
76M2844

A. Karosserienähte**Symptom** Wassereintritt in den Fußraum**Behebung**

1. Teppiche oder Matten aus dem Fußraum entfernen.

2. Mit einem Pinsel Klardichtmasse auf die entsprechende Falzstelle aufbringen.
3. Klardichtmasse mit einem Pinsel an den Stiftlöchern aufbringen.
4. Den für den Wassereintritt verantwortlichen Fahrzeugbereich austrocknen und anschließend die Spritzprüfung wiederholen.

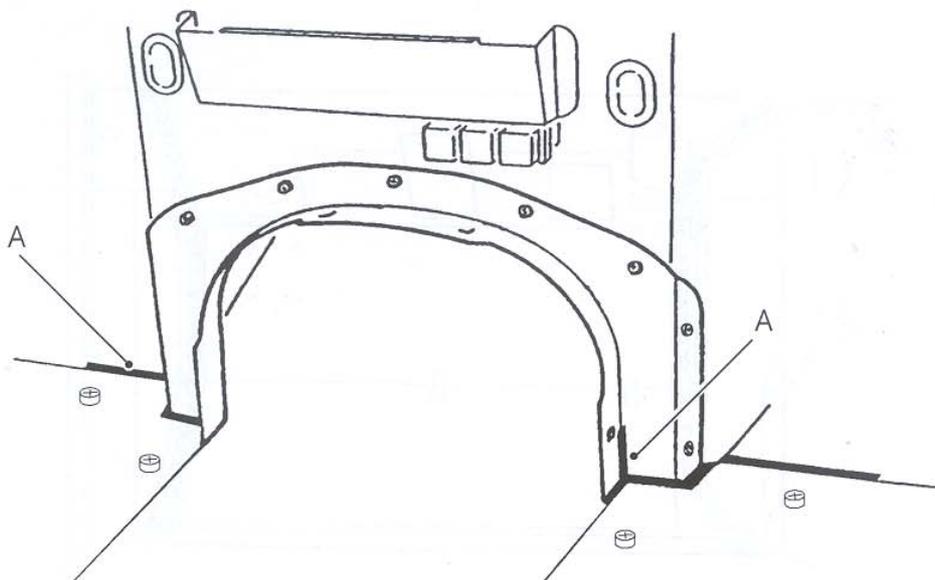
76M2845

A. Abzudichtende Bereiche

Symptom Wassereintritt in den Fußraum

1. Teppiche oder Matten aus dem Fußraum entfernen.

2. Glasticord in 2 Längen von 300 mm abschneiden.
3. Einen der Streifen an der rechten Seite von Membran und Fußblech anbringen. Sicherstellen, daß das Glasticord den Konturen des Dichtungsbandes folgt und fest angedrückt wird.
4. Ebenso auf der linken Seite von Membran und Fußblech vorgehen.
5. Den für den Wassereintritt verantwortlichen Fahrzeugbereich austrocknen und anschließend die Spritzprüfung wiederholen.

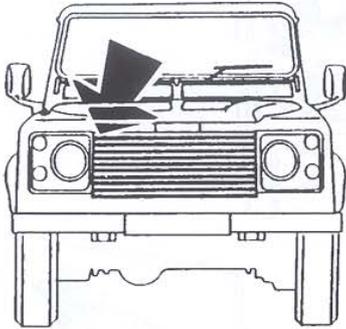
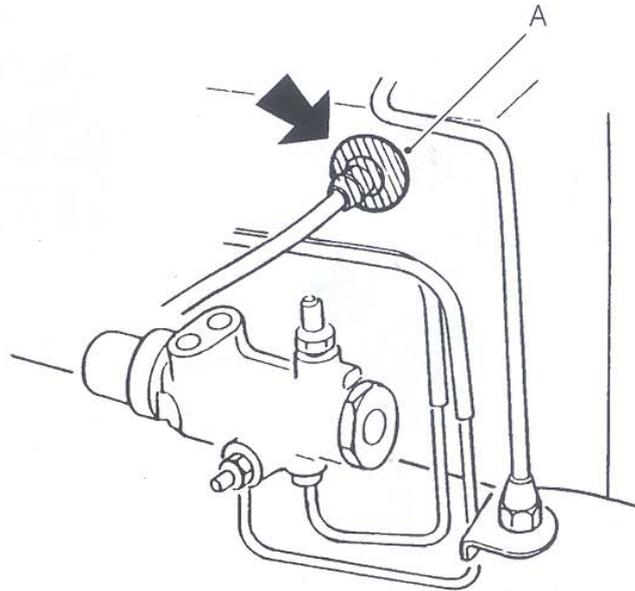
76M2846

A. Motorhaubenzugtülle.

Symptom Wassereinbruch in den Fußraum

1. Mit einem Pinsel Unterbodenschutz im Tüllenbereich aufbringen, auf der Motorraumseite. Sicherstellen, daß alle möglichen Lücken mit Unterbodenschutz abgedeckt werden.
2. Den für den Wassereinbruch verantwortlichen Fahrzeugbereich austrocknen und anschließend die Spritzprüfung wiederholen.

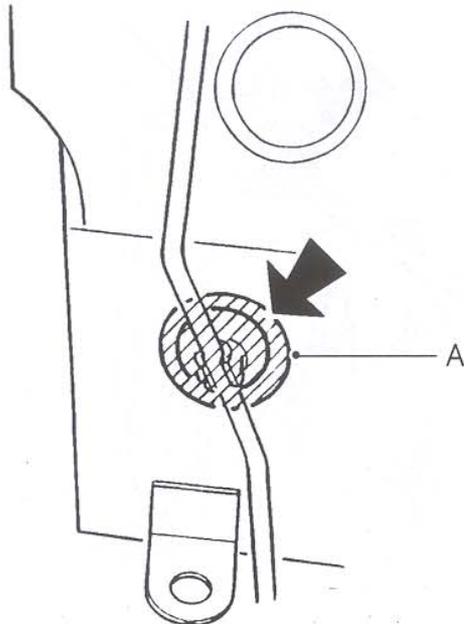
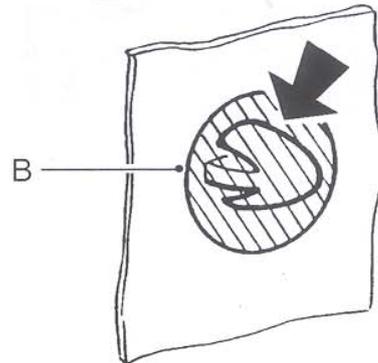
76M2847

- A. Bremsleitungsclammer - Motorraumseite
- B. Bremsleitungsclammer - Innenraumseite

Symptom Wassereintritt in den Fußraum

1. Teppiche oder Matten aus dem Fußraum entfernen.

2. Mit einem Pinsel Unterbodenschutz um die Klammer sowohl auf der Motorraum- als auch der Innenraumseite der Klammer aufbringen. Sicherstellen, daß alle Lücken um die Klammer mit Unterbodenschutz gefüllt werden.
3. Den für den Wassereintritt verantwortlichen Fahrzeugbereich austrocknen und anschließend die Spritzprüfung wiederholen.

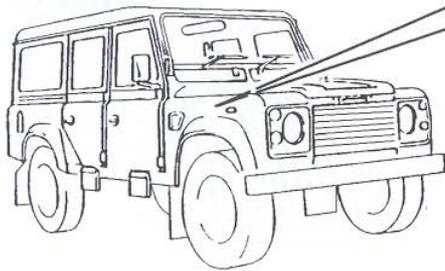
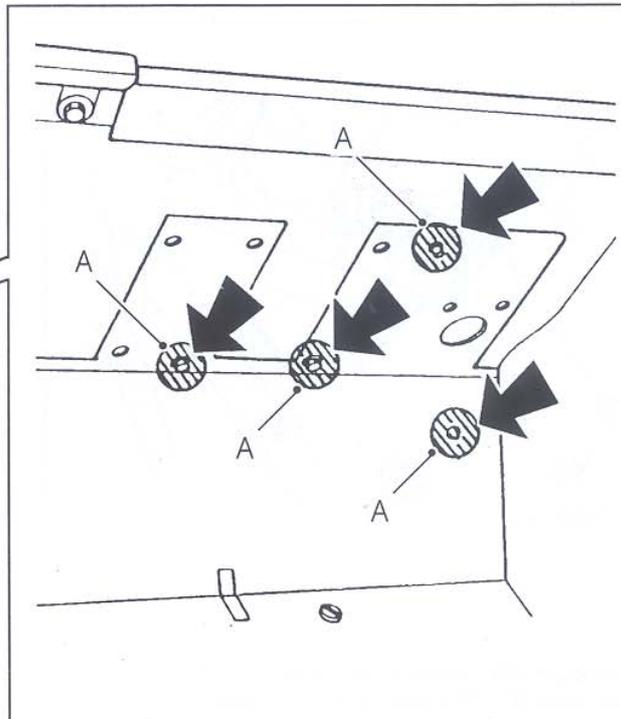
76M2848

A. Befestigungselemente der Heizung

Symptom Wassereintritt in den Fußraum

1. Teppiche oder Matten aus dem Fußraum entfernen.

2. Mit einem Pinsel Klardichtmasse auf das ganze undichte Befestigungselement aufbringen und dabei sicherstellen, daß alle Lücken gefüllt werden.
3. Den für den Wassereintritt verantwortlichen Fahrzeugbereich austrocknen und anschließend die Spritzprüfung wiederholen.

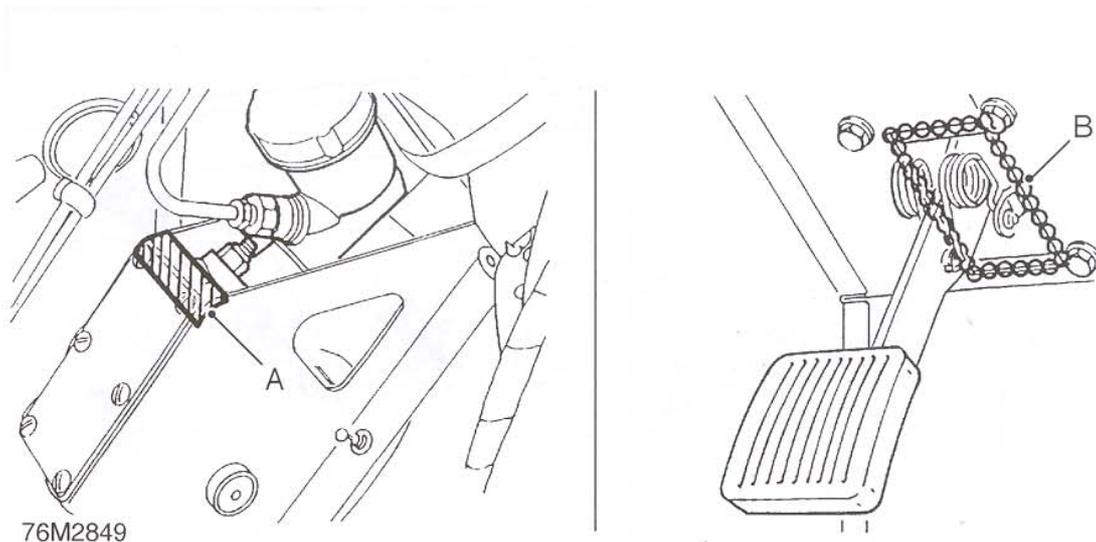
- A. Kupplungspedaldichtmasse - Motorraumseite
- B. Kupplungspedaldichtmasse - Innenraumseite

Symptom Wassereintritt in den Fußraum

1. Teppiche oder Matten aus dem Fußraum entfernen.

2. Glasticord-Dichtmassestreifen rund um den Kupplungspedalausschnitt aufbringen.
3. Die Glasticord-Dichtmasse ist sowohl auf der Motorraum- als auch der Innenraumseite aufzubringen.
4. Den für den Wassereintritt verantwortlichen Fahrzeugbereich austrocknen und anschließend die Spritzprüfung wiederholen.

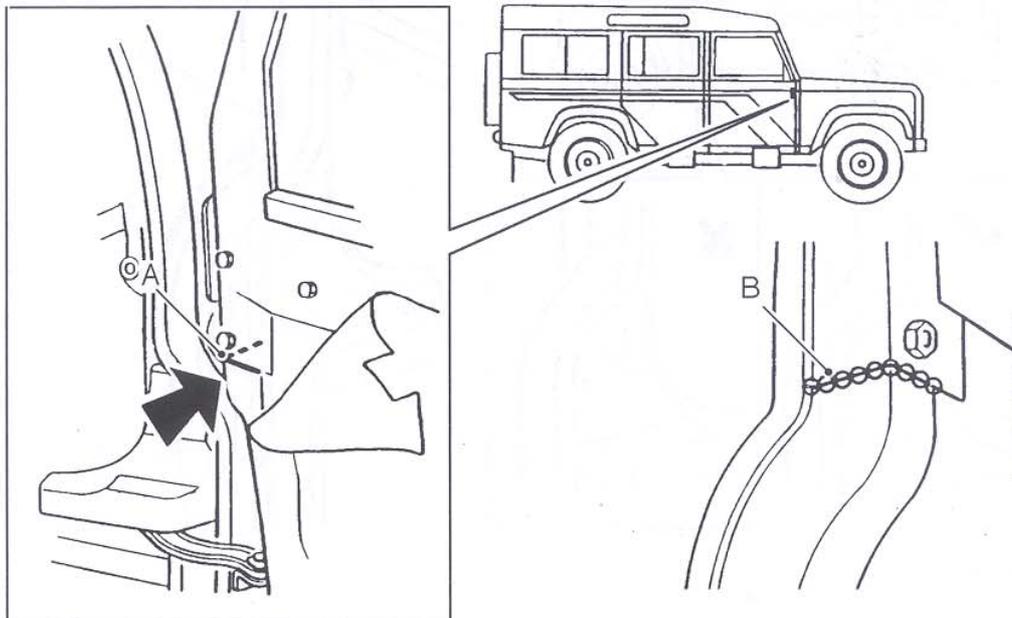
76M2850

- A. Wassereintrittsstelle
- B. Aufbringung der Dichtmasse

Symptom Wassereintritt von der Karosserie in den Fußraum

1. Mit einem Applikationsröhrchen Klardichtmasse auf die Leckstellen aufbringen und dabei sicherstellen, daß sie in die Lücken hochgedrückt wird.
2. Mit einem Lappen, der in Silikonentferner getupft wird, die überschüssige Dichtmasse abwischen.
3. Den für den Wassereintritt verantwortlichen Fahrzeugbereich austrocknen und anschließend die Spritzprüfung wiederholen.

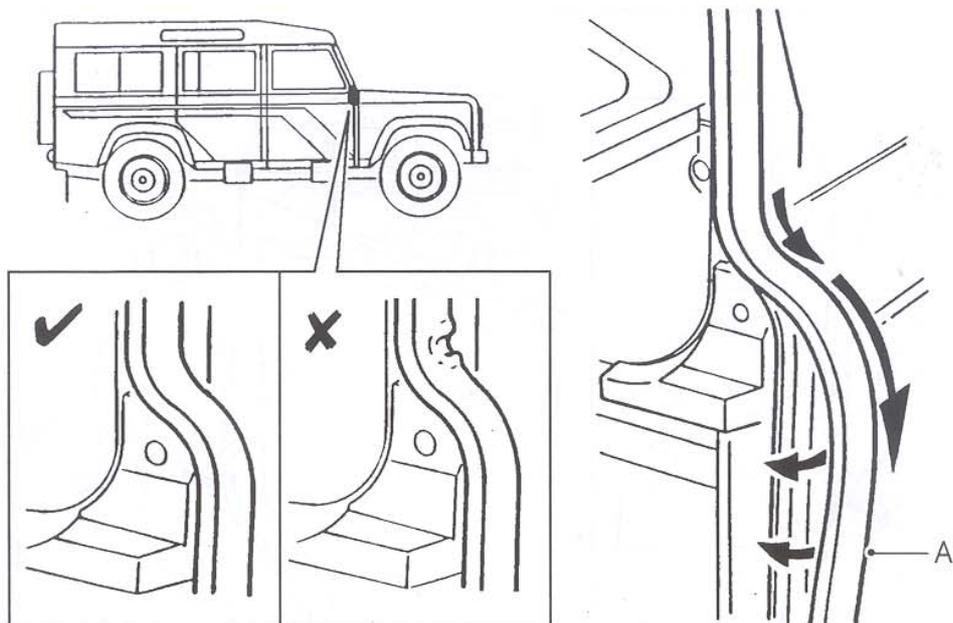
76M2851

- A. Dichtung entfernen, straffziehen und wiederanbringen

Symptom Wassereintritt in den Fußraum

1. Dichtung entfernen (bis knapp über dem Knick) und straffziehen.
2. Dichtung wiederanbringen und dabei ständig straffhalten.
3. Den für den Wassereintritt verantwortlichen Fahrzeugbereich austrocknen und anschließend die Spritzprüfung wiederholen.

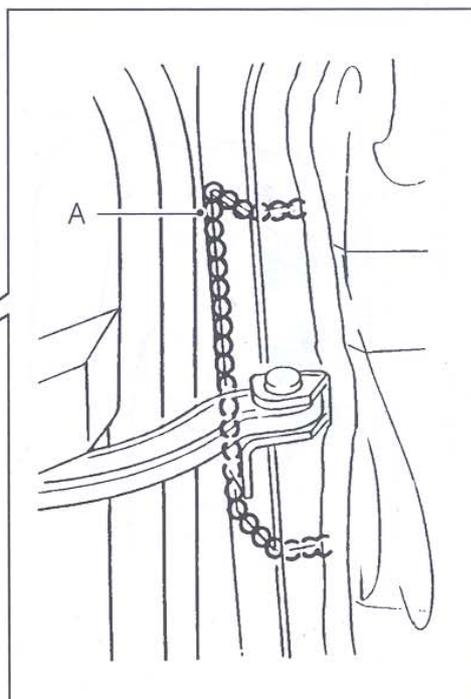
76M2852

A. Aufbringung der Dichtmasse

Symptom Wassereintritt am Türfangbandhalter

1. Mit einem Pinsel Klardichtmasse auf die Leckstellen aufbringen und dabei sicherstellen, daß sie in die Lücken hochgedrückt wird.
2. Mit einem Lappen, der in Silikonentferner getupft wird, die überschüssige Dichtmasse abwischen.
3. Den für den Wassereintritt verantwortlichen Fahrzeugbereich austrocknen und anschließend die Spritzprüfung wiederholen.

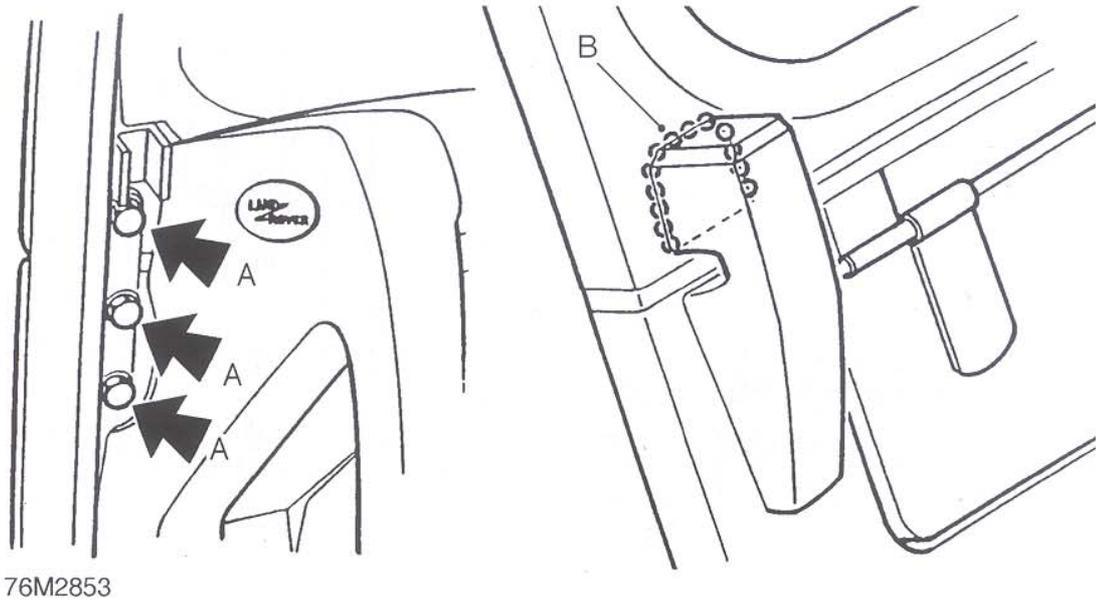
- A. Scharnierschrauben
- B. Aufbringung der Dichtmasse oben am Scharnier

Symptom Wassereinbruch an den Scheibenscharnieren

1. Mit Hilfe von Steck- und Schraubenschlüsseln die Schrauben festziehen und nochmals auf Wasserdichtheit prüfen.
2. Wenn das Leck immer noch vorhanden ist, alle 3 Schrauben lockern, so daß das Scharnier etwas bewegt werden kann.
3. Einen 50-mm-Streifen Glasticord-Dichtmasse oben um das Scharnier aufbringen.
4. Die Muttern mit Hilfe der Steck- und Schraubenschlüssel wieder festziehen.
5. Mit einem Lappen, der in Silikonentferner getupft wird, die überschüssige Glasticord-Dichtmasse abwischen.
6. Den für den Wassereinbruch verantwortlichen Fahrzeugbereich austrocknen und anschließend die Spritzprüfung wiederholen.

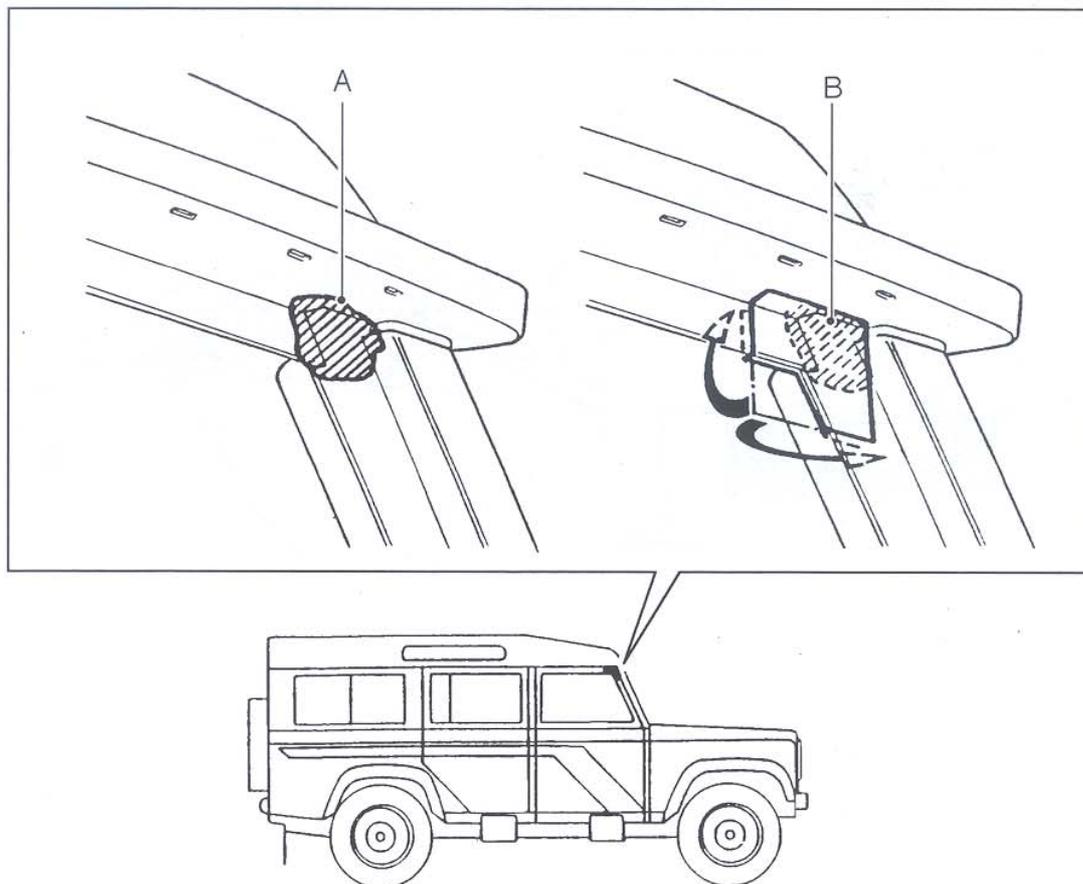
76M2854

- A. Feinspachtel aufbringen
- B. Klebeband auf Feinspachtel kleben

Symptom Wassereintritt an A-Säulentürdichtung oben.

1. Obere Ecke der Türdichtung entfernen.
2. Glasticord-Dichtmasse in den abgebildeten Bereich einarbeiten, bis die Türdichtung engen Kontakt mit dem Türrahmen hat.
3. Sicherstellen, daß alle Lücken ausgefüllt sind, indem die Glasticord-Dichtmasse mit einem Messer in die kleineren Stellen eingedrückt wird.
4. Ein ca. 40 x 40 mm großes Stück schwarzes Klebeband von der Rolle abreißen und über die vorher aufgebraute Glasticord- Dichtmasse kleben.
5. Sicherstellen, daß das Eckstück des Türrahmens ganz abdeckt (siehe Abbildung).
6. Die Dichtung wiederanbringen, wobei das Eckstück zuerst anzubringen ist.
7. Den für den Wassereintritt verantwortlichen Fahrzeugbereich austrocknen und anschließend die Spritzprüfung wiederholen.

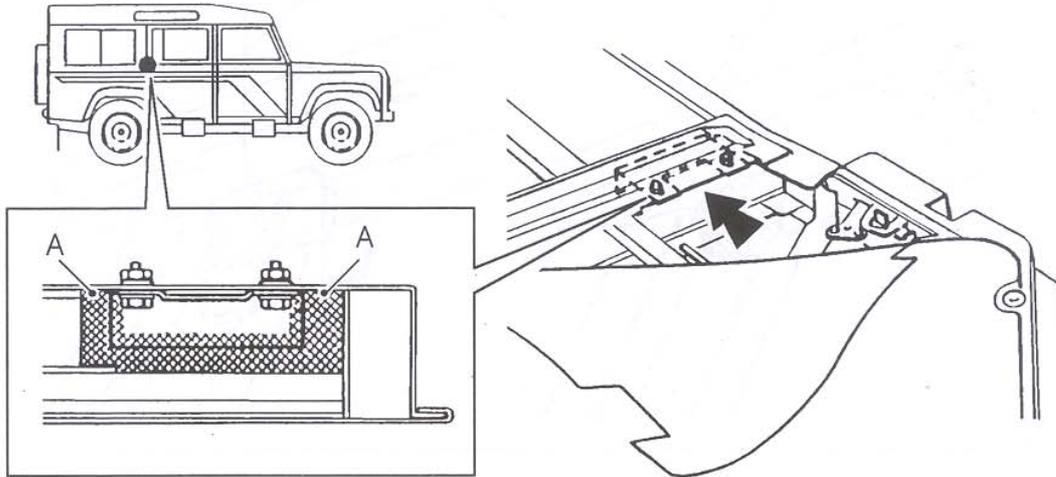
76M2855

A. Dichtmasse auftragen around Halteblech

Symptom Wassereintritt am Loch über dem Schloß - Innenblech

1. Erste Hälfte der Dämmfolie entfernen.
2. Glasticord-Dichtmasse an den Stellen um das Halteblech aufbringen (siehe Abbildung).
3. Den für den Wassereintritt verantwortlichen Fahrzeugbereich austrocknen und anschließend die Spritzprüfung wiederholen.

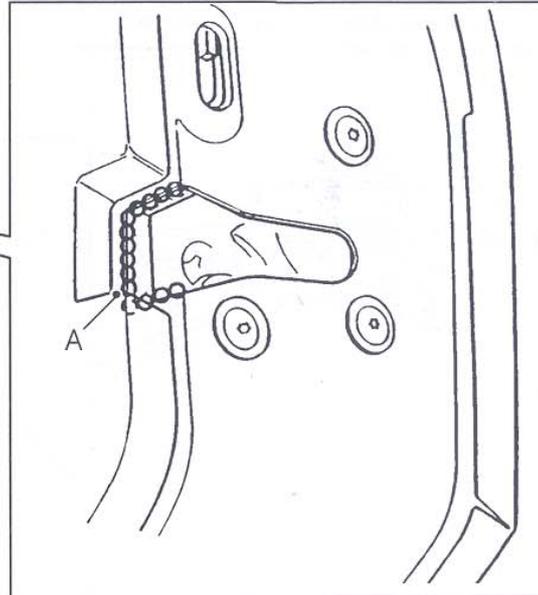
76M2856

A. Aufbringung der Dichtmasse am Schloß

Symptom Wassereintritt am verformten Blech am Schloß

1. Glasticord-Dichtmasse an den Stellen um das Schloß aufbringen (siehe Abbildung).
2. Mit einem Lappen, der in Silikonentferner getupft wird, die überschüssige Glasticord-Dichtmasse abwischen.
3. Den für den Wassereintritt verantwortlichen Fahrzeugbereich austrocknen und anschließend die Spritzprüfung wiederholen.

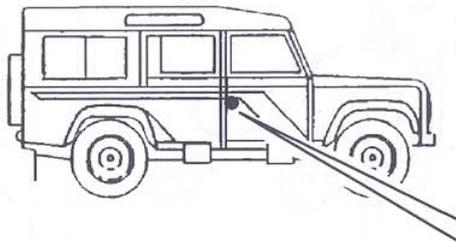
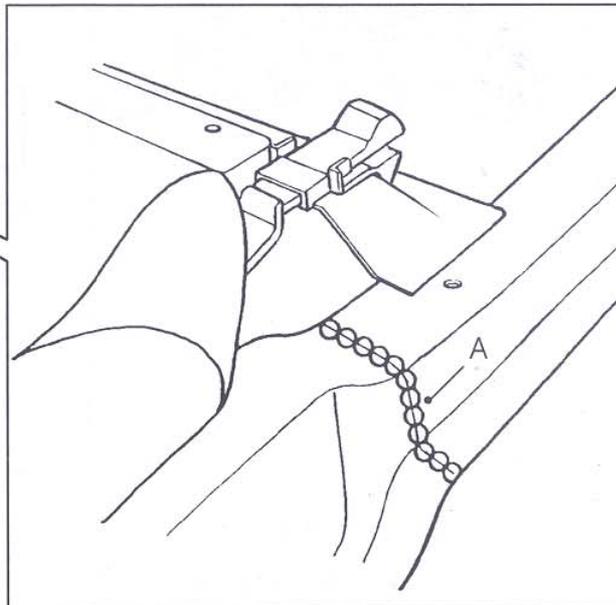
76M2857

A. Aufbringung der Dichtmasse am Innenblech

Symptom Wassereinbruch an Löcher und Naht im Innenblech neben dem Schloß

1. Klardichtmasse aufbringen an den Stellen um das Innenblech neben dem Schloß aufbringen (siehe Abbildung).
2. Mit einem Lappen, der in Silikonentferner getupft wird, die überschüssige Dichtmasse abwischen.
3. Den für den Wassereinbruch verantwortlichen Fahrzeugbereich austrocknen und anschließend die Spritzprüfung wiederholen.

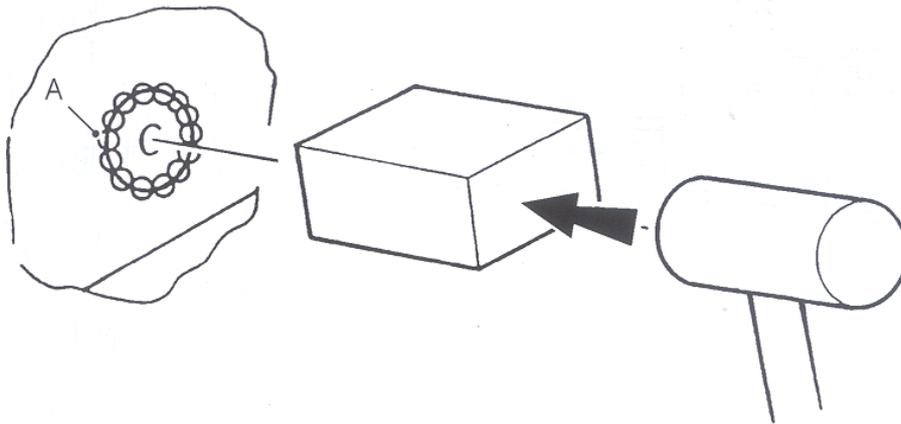
76M2858

A. Aufbringung der Dichtmasse**Symptom** Wassereintritt an Durchgangsniet**Behebung**

1. Mit einem Applikationsröhrchen Klardichtmasse am undichten Niet aufbringen. Sicherstellen, daß genug Masse in die Lücken eingearbeitet wird.
2. Einen Nylonblock auf den Niet legen und zweimal mit einem Holzhammer daraufklopfen.
3. Mit einem Lappen, der in Silikonentferner getupft wird, die überschüssige Dichtmasse abwischen.
4. Den für den Wassereintritt verantwortlichen Fahrzeugbereich austrocknen und anschließend die Spritzprüfung wiederholen.

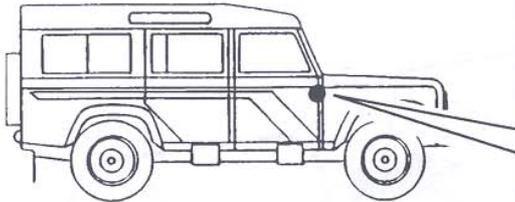
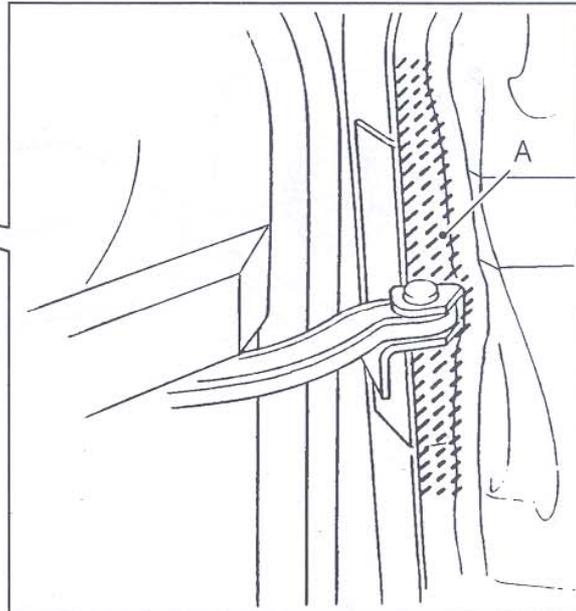
76M2859

A. Aufbringung der Dichtmasse

Symptom Wassereintritt durch Butylnahtabdeckung am Fangband

1. Mit einem Pinsel zusätzliche Klardichtmasse in dem hervorgehobenen Bereich aufbringen (siehe Abbildung).

HINWEIS: Wenn dadurch das Leck nicht beseitigt wird, darauf achten, daß die Ablauflöcher unten an der Tür nicht blockiert

2. Den für den Wassereintritt verantwortlichen Fahrzeugbereich austrocknen und anschließend die Spritzprüfung wiederholen.

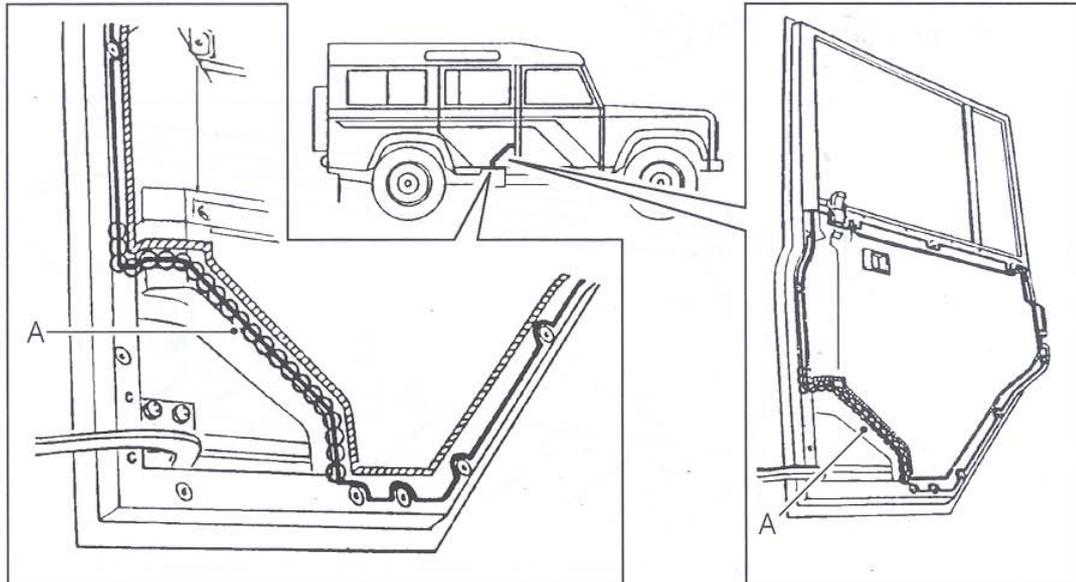
76M2860

- A. Aufbringung der Dichtmasse

Symptom Wassereinbruch an Wasserschutz

1. Mit einem Pinsel zusätzliche Klardichtmasse in dem hervorgehobenen Bereich aufbringen (siehe Abbildung).

HINWEIS: Wenn dadurch das Leck nicht beseitigt wird, darauf achten, daß die Ablauflöcher unten an der Tür nicht blockiert sind.

2. Den für den Wassereinbruch verantwortlichen Fahrzeugbereich austrocknen und anschließend die Spritzprüfung wiederholen.

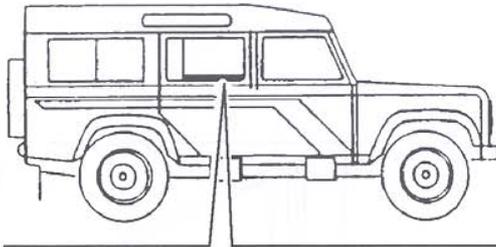
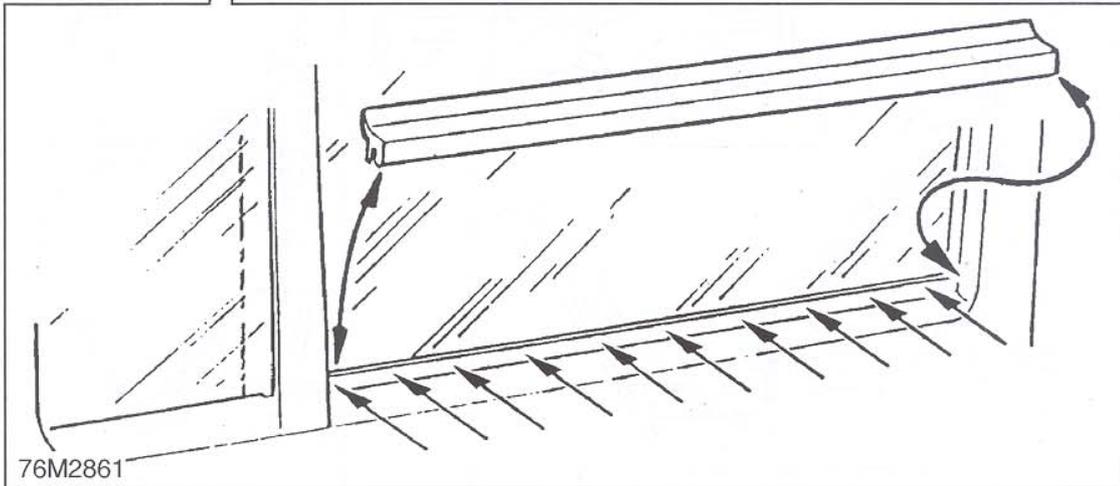
Symptom Wassereinbruch an Wasserabweiser unten

1. Fensterheberdichtung vom Falz entfernen.
2. Nylonblock am Falz ansetzen und mit einem Holzhammer über die gesamte Länge abklopfen.
3. Fensterheberdichtung wiederanbringen.

HINWEIS: Wenn dadurch das Leck nicht beseitigt wird, darauf achten, daß die Ablauflöcher unten an der Tür nicht blockiert sind.

4. Den für den Wassereinbruch verantwortlichen Fahrzeugbereich austrocknen und anschließend die Spritzprüfung wiederholen.

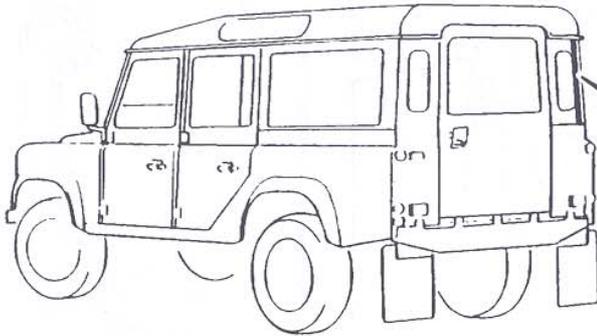
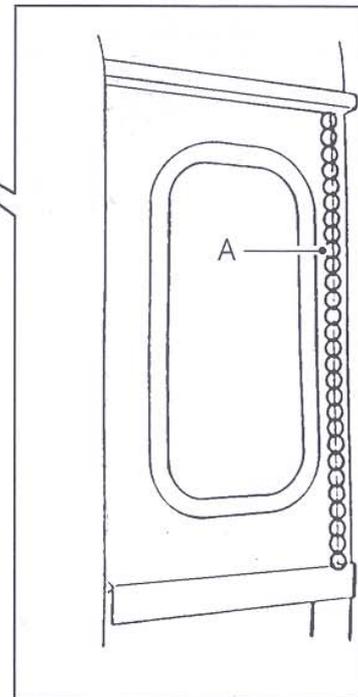
76M2862

A. Aufbringung der Dichtmasse**Symptom** Wassereinbruch an Seitenblechen oben**Behebung**

1. Mit einem Applikationsröhrchen Klardichtmasse über die gesamte Länge der undichten Verbindung aufbringen (siehe Abbildung).
2. Die Dichtmasse gründlich in die Lücken einarbeiten.
3. Mit einem Lappen, der in Silikonentferner getupft wird, die überschüssige Dichtmasse abwischen.
4. Den für den Wassereinbruch verantwortlichen Fahrzeugbereich austrocknen und anschließend die Spritzprüfung wiederholen.

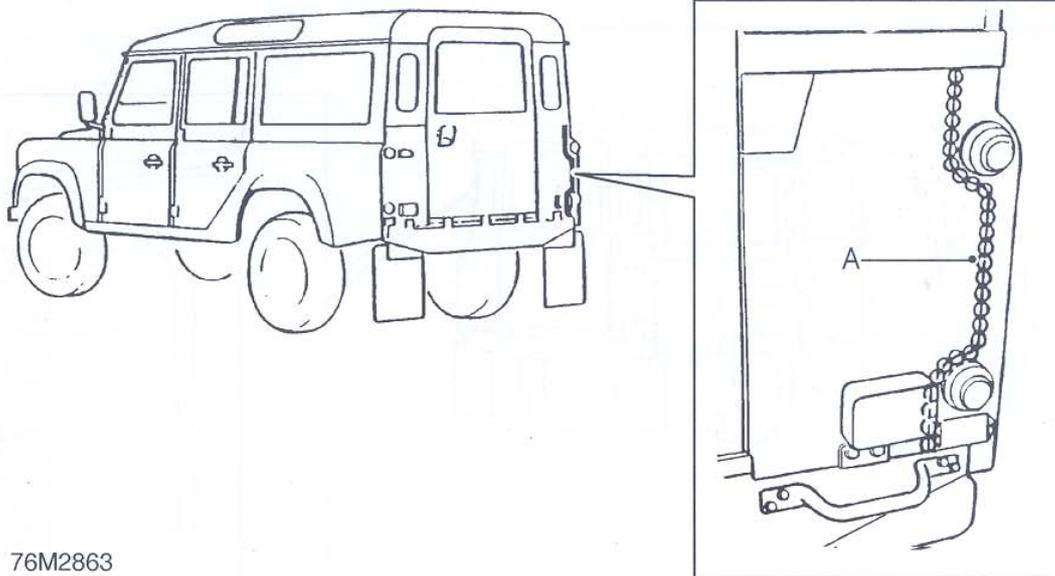
A. Aufbringung der Dichtmasse

Symptom Wassereintritt an Karosserie unten

1. Mit einem Applikationsröhrchen Klardichtmasse über die gesamte Länge der undichten Verbindung aufbringen (siehe Abbildung).
2. Die Dichtmasse gründlich in die Lücken einarbeiten.
3. Mit einem Lappen, der in Silikonentferner getupft wird, die überschüssige Dichtmasse abwischen.
4. Den für den Wassereintritt verantwortlichen Fahrzeugbereich austrocknen und anschließend die Spritzprüfung wiederholen.

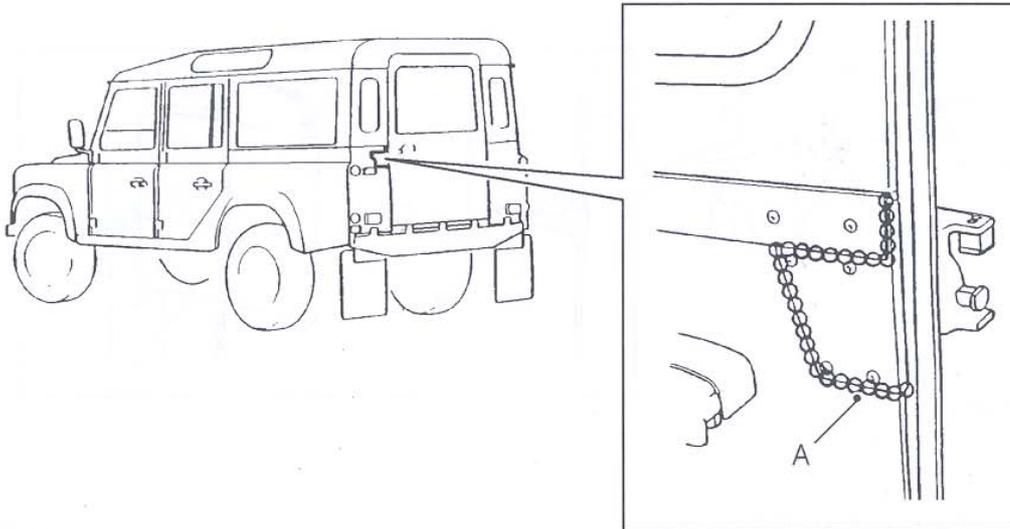
76M2864

A. Aufbringung der Dichtmasse

Symptom Wassereintrich an Paßstiftblechen

1. Mit einem Applikationsröhrchen Klardichtmasse über die gesamte Länge der undichten Verbindung aufbringen (siehe Abbildung).
2. Die Dichtmasse gründlich in die Lücken einarbeiten.
3. Mit einem Lappen, der in Silikonentferner getupft wird, die überschüssige Dichtmasse abwischen.
4. Den für den Wassereintrich verantwortlichen Fahrzeugbereich austrocknen und anschließend die Spritzprüfung wiederholen.

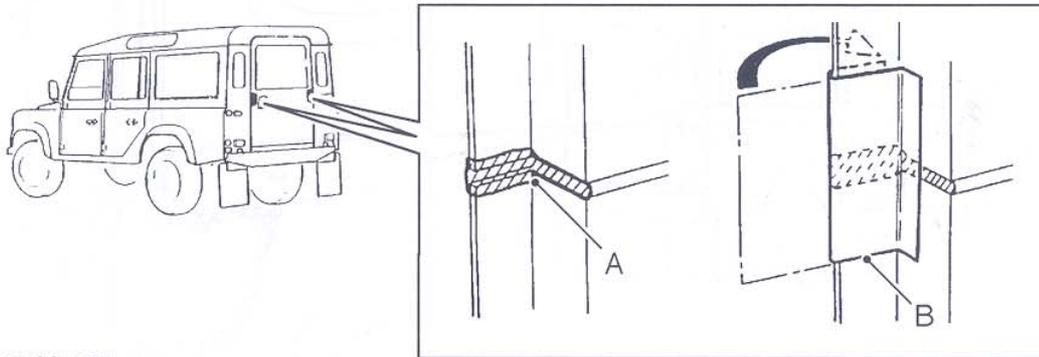
- A. Feinspachtel aufbringen
- B. Klebeband auf Feinspachtel kleben

Symptom Wassereintritt an Gürteldichtung hinten

1. Mit einem Applikationsröhrchen Klardichtmasse über die gesamte Länge der undichten Verbindung aufbringen (siehe Abbildung).
2. Die Dichtmasse gründlich in die Lücken einarbeiten.
3. Mit einem Lappen, der in Silikonentferner getupft wird, die überschüssige Dichtmasse abwischen.
4. Zusätzliche Glasticord-Dichtmasse in der Ecke aufbringen, da dies die wahrscheinlichste Leckstelle ist.
5. Mit einem Lappen, der in Silikonentferner getupft wird, die überschüssige Dichtmasse abwischen.
6. Den für den Wassereintritt verantwortlichen Fahrzeugbereich austrocknen und anschließend die Spritzprüfung wiederholen.

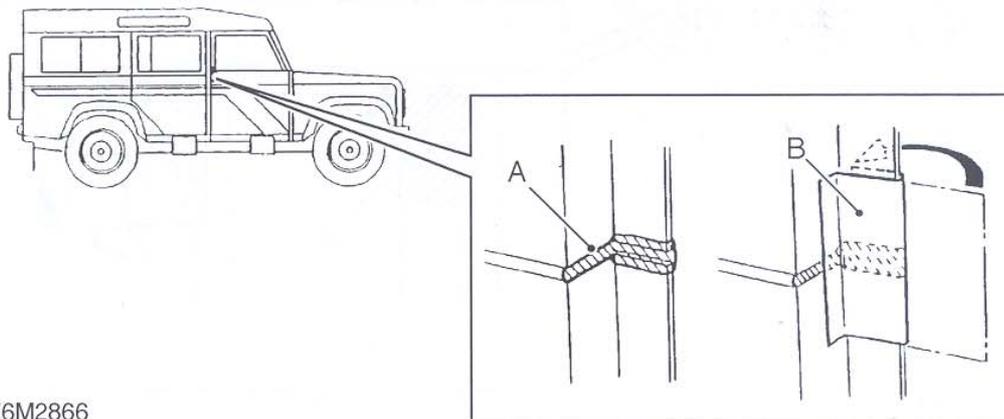
76M2866

- A. Feinspachtel aufbringen
- B. Klebeband auf Feinspachtel kleben

Symptom Wassereinbruch an B-Säulengürteldichtung.

1. Einen Teil der B-Säulengürteldichtung an der angegebenen Stelle (siehe Abbildung oben) entfernen.
2. Glasticord-Dichtmasse in den abgebildeten Bereich einarbeiten, bis die Türdichtung engen Kontakt mit dem Türrahmen hat.
3. Sicherstellen, daß alle Lücken ausgefüllt sind, indem die Glasticord-Dichtmasse mit einem Messer in die kleineren Stellen eingedrückt wird.
4. Ein ca. 40 x 40 mm großes Stück schwarzes Klebeband von der Rolle abreißen und über die vorher aufgebrauchte Glasticord-Dichtmasse kleben.
5. Sicherstellen, daß das Band den Türrahmenfalz ganz abdeckt (siehe Abbildung).
6. Die Dichtung wiederanbringen, wobei das Eckstück zuerst anzubringen ist.
7. Den für den Wassereinbruch verantwortlichen Fahrzeugbereich austrocknen und anschließend die Spritzprüfung wiederholen.

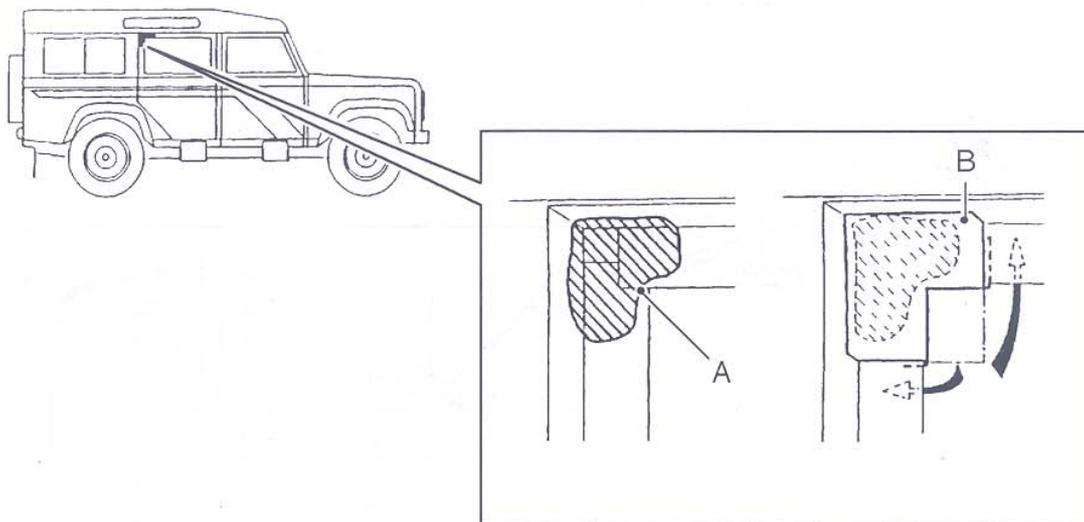
76M2867

- A. Feinspachtel aufbringen
- B. Klebeband auf Feinspachtel kleben

Symptom Wassereintritt an D-Säule

1. Einen Teil der D-Säulentürdichtung an der angegebenen Stelle (siehe Abbildung oben) entfernen.
2. Glasticord-Dichtmasse in den abgebildeten Bereich einarbeiten, bis die Türdichtung engen Kontakt mit dem Türrahmen hat.
3. Sicherstellen, daß alle Lücken ausgefüllt sind, indem die Glasticord-Dichtmasse mit einem Messer in die kleineren Stellen eingedrückt wird.
4. Ein ca. 40 x 40 mm großes Stück schwarzes Klebeband von der Rolle abreißen und über die vorher aufgebrauchte Glasticord-Dichtmasse kleben.
5. Sicherstellen, daß das Band den Türrahmenfalz ganz abdeckt (siehe Abbildung).
6. Die Dichtung wiederanbringen, wobei das Eckstück zuerst anzubringen ist.
7. Den für den Wassereintritt verantwortlichen Fahrzeugbereich austrocknen und anschließend die Spritzprüfung wiederholen.

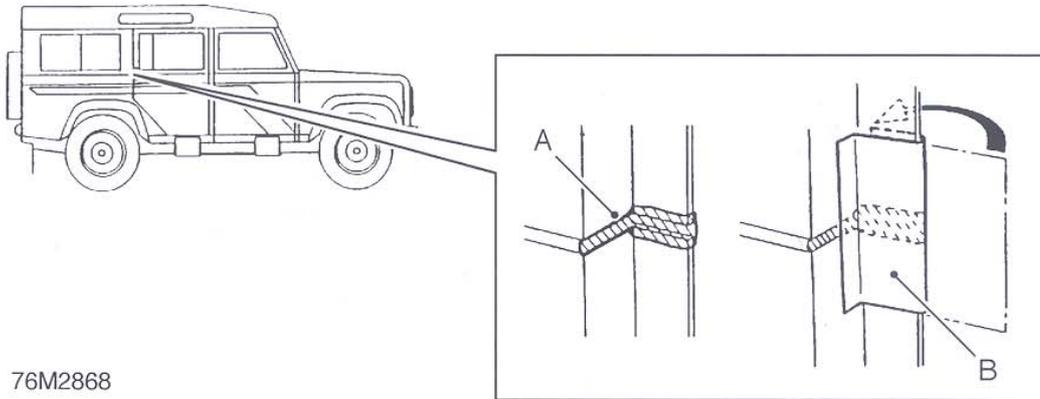
76M2868

- A. Feinspachtel aufbringen
- B. Klebeband auf Feinspachtel kleben

Symptom Wassereintritt an der Gürteldichtung

1. Einen Teil der D-Säulentürdichtung an der angegebenen Stelle (siehe Abbildung oben) entfernen.
2. Glasticord-Dichtmasse in den abgebildeten Bereich einarbeiten, bis die Türdichtung engen Kontakt mit dem Türrahmen hat.
3. Sicherstellen, daß alle Lücken ausgefüllt sind, indem die Glasticord-Dichtmasse mit einem Messer in die kleineren Stellen eingedrückt wird.
4. Ein ca. 40 x 40 mm großes Stück schwarzes Klebeband von der Rolle abreißen und über die vorher aufgebraute Glasticord- Dichtmasse kleben.
5. Sicherstellen, daß das Band den Türrahmenfalz ganz abdeckt (siehe Abbildung).
6. Die Dichtung wiederanbringen.
7. Mit einem Lappen, der in Silikonentferner getupft wird, die überschüssige Glasticord-Dichtmasse abwischen.
8. Den für den Wassereintritt verantwortlichen Fahrzeugbereich austrocknen und anschließend die Spritzprüfung wiederholen.

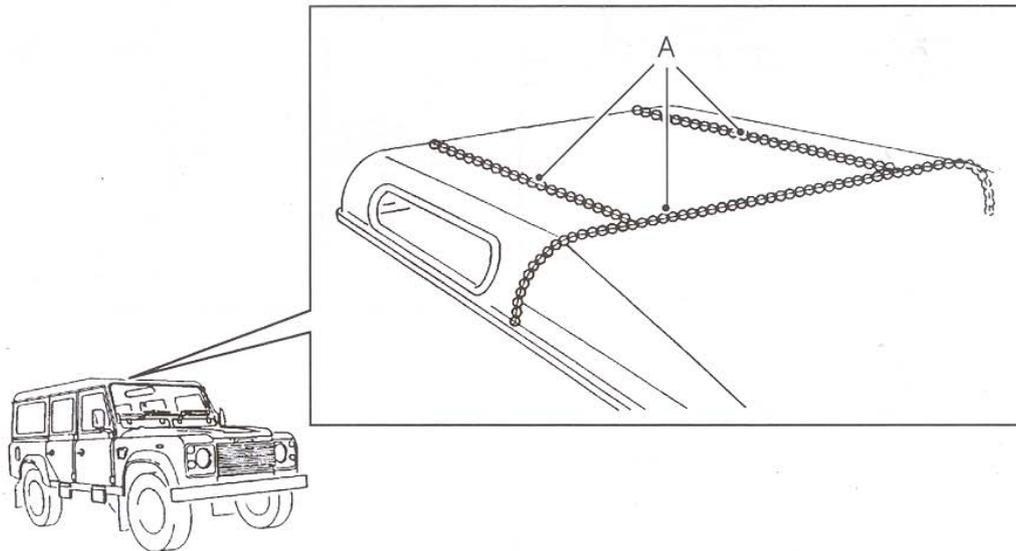
76M2869

- A. Auf Lücken prüfen und nach Bedarf abdichten

Symptom Wassereinbruch an Dachnähten

1. Mit einem Applikationsröhrchen weiße Dichtmasse (weißes Dach) oder schwarze Dichtmasse (farblich abgestimmtes Dach) auf alle Nähte aufbringen, die Anzeichen von Zwischenräumen oder Beschädigung zeigen.
2. Die Dichtmasse gründlich in die Lücken einarbeiten.
3. Mit einem Lappen, der in Silikonentferner getupft wird, die überschüssige Dichtmasse abwischen.
4. Den für den Wassereinbruch verantwortlichen Fahrzeugbereich austrocknen und anschließend die Spritzprüfung wiederholen.

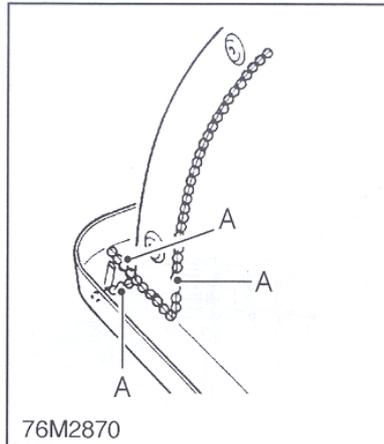
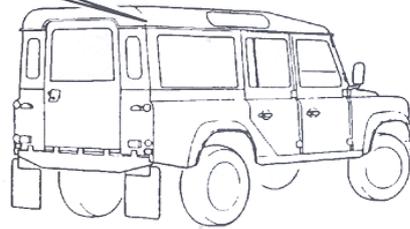
- A. Auf Lücken prüfen und nach Bedarf abdichten

Symptom Wassereinbruch am Heckblech

1. Mit einem Applikationsröhrchen weiße Dichtmasse (weißes Dach) oder schwarze Dichtmasse (farblich abgestimmtes Dach) in die kleine Lücke am Ende der Dichtung zwischen Dach und Heckblech aufbringen.
2. Dichtmasse in die Lücke einarbeiten.
3. Mit einem Lappen, der in Silikonentferner getupft wird, die überschüssige Dichtmasse abwischen.
4. Den für den Wassereinbruch verantwortlichen Fahrzeugbereich austrocknen und anschließend die Spritzprüfung wiederholen.

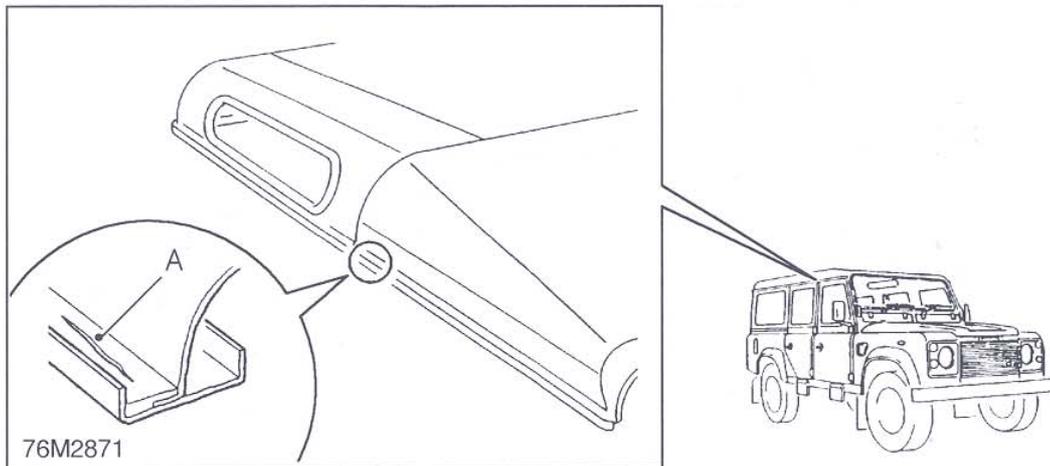
A. Auf Risse prüfen und nach Bedarf abdichten

Symptom Wassereintritt an Ablaufrinnen

1. Mit einem Applikationsröhrchen lackierbare Dichtmasse auf alle etwaigen Risse in den Ablaufrinnen aufbringen.
2. Dichtmasse in die Lücken einarbeiten und mit einem Messer glätten.
3. Mit einem Lappen, der in Silikonentferner getupft wird, die überschüssige Dichtmasse abwischen.
4. Den für den Wassereintritt verantwortlichen Fahrzeugbereich austrocknen und anschließend die Spritzprüfung wiederholen.

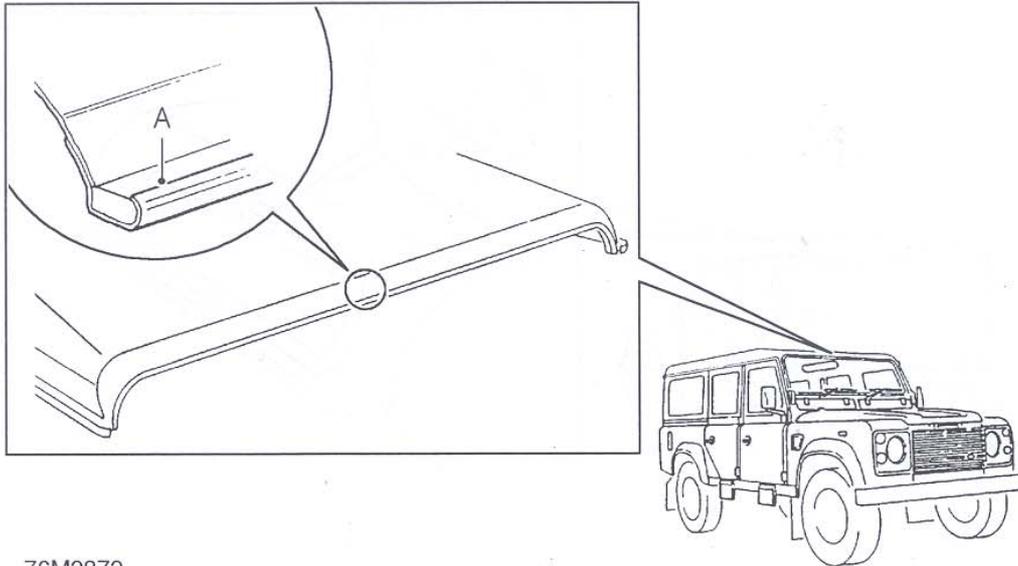
76M2872

A. Auf Lücken prüfen und nach Bedarf abdichten

Symptom Wassereintritt an Dachablaufrinne vorn

1. Mit einem Applikationsröhrchen weiße Dichtmasse (weißes Dach) oder schwarze Dichtmasse (farblich abgestimmtes Dach) auf alle etwaigen Lücken in der Dachablaufrinne vorn über der Windschutzscheibe aufbringen.
2. Dichtmasse in die Lücken einarbeiten.
3. Mit einem Lappen, der in Silikonentferner getupft wird, die überschüssige Dichtmasse abwischen.
4. Den für den Wassereintritt verantwortlichen Fahrzeugbereich austrocknen und anschließend die Spritzprüfung wiederholen.

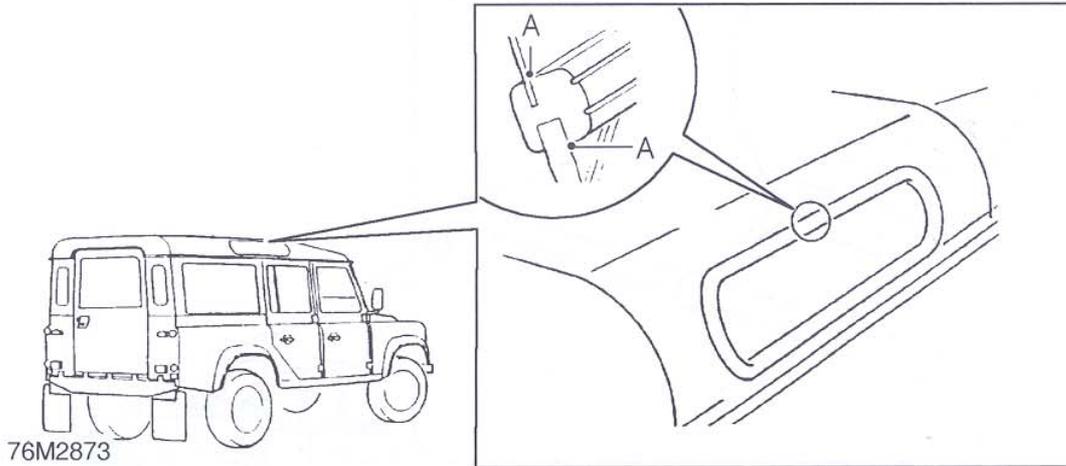
A. Nach Bedarf abdichten

Symptom Wassereintritt an Dachfenster -
Scheibenabdichtung/Dachabdichtung

1. Mit einem Applikationsröhrchen schwarze Dichtmasse auf die Verbindung zwischen Scheibe und Gummi sowie Gummi und Dach aufbringen.
2. Dichtmasse in die Verbindung einarbeiten.
3. Mit einem Lappen, der in Silikonentferner getupft wird, die überschüssige Dichtmasse abwischen.
4. Den für den Wassereintritt verantwortlichen Fahrzeugbereich austrocknen und anschließend die Spritzprüfung wiederholen.
