«ZXM-Jasper»

ревизия 00

Описание изменений и доработок платы компьютера.

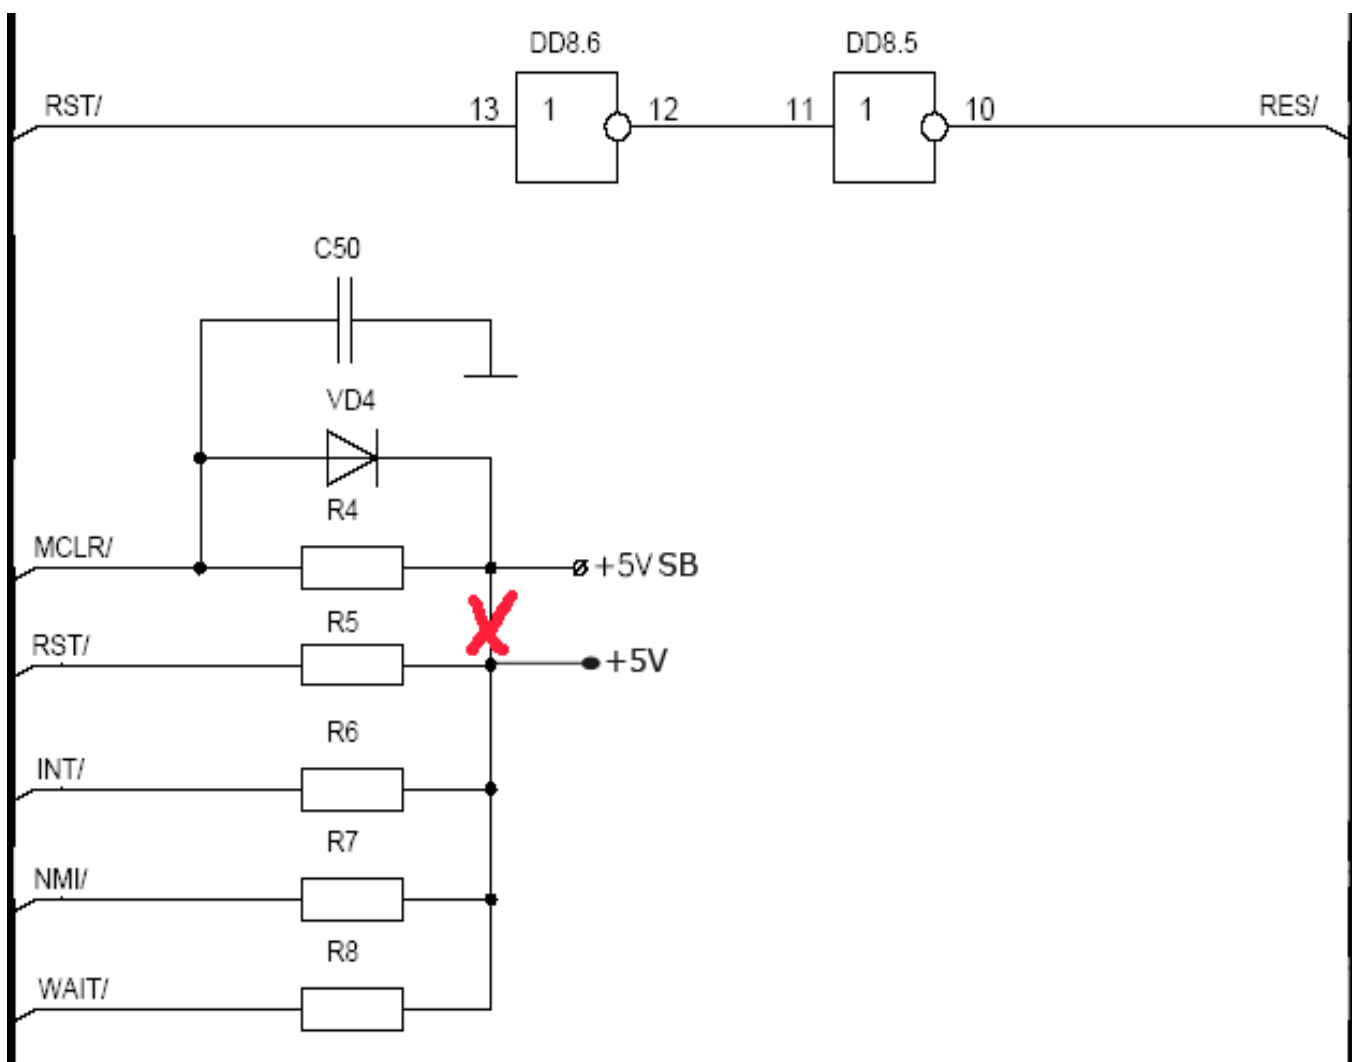
1. Изменение схемы формирования сигнала MCLR/. При проектировании схемы компьютера была допущена ошибка в формирователе сигнала сброса микросхемы DD1 (PIC16F88). Питание этой цепи осуществлялось общим питанием +5V и в результате чего при использовании дежурного режима блока питания АТХ, старта микроконтроллера не происходило. Это приводило к неработоспособности компьютера. Чтобы исправить этот недочет, нужно изменить схему питания этой цепи, как показано на рисунке.

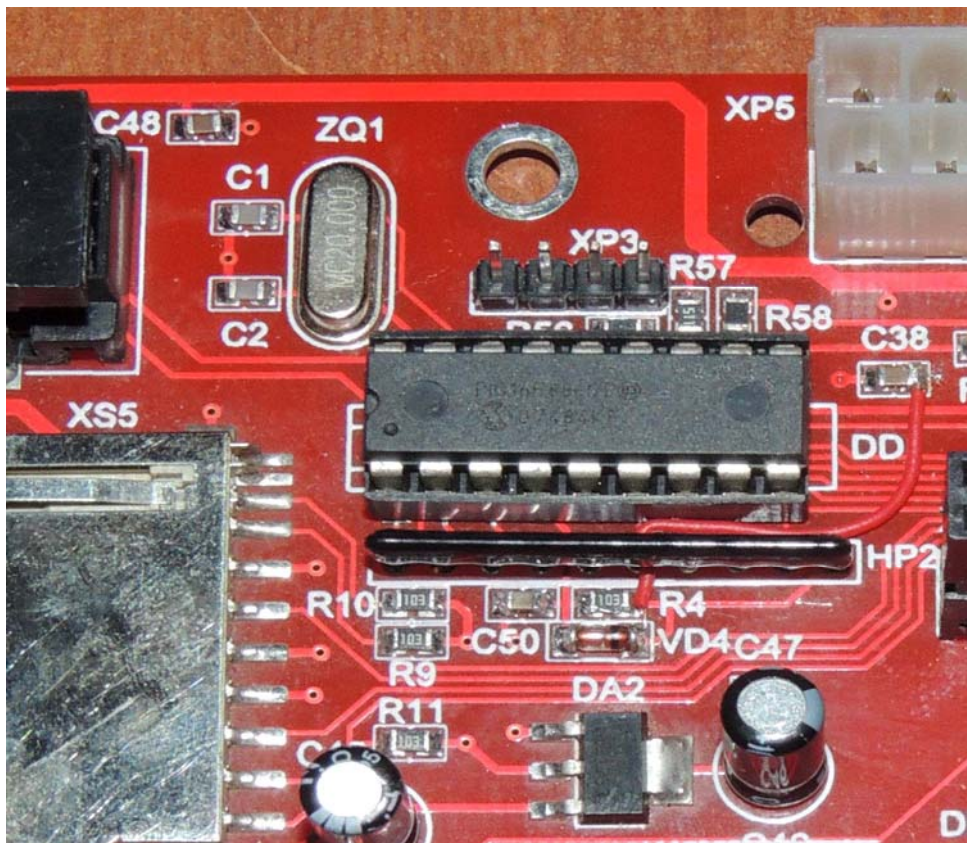
Как это выглядит на реальной плате.

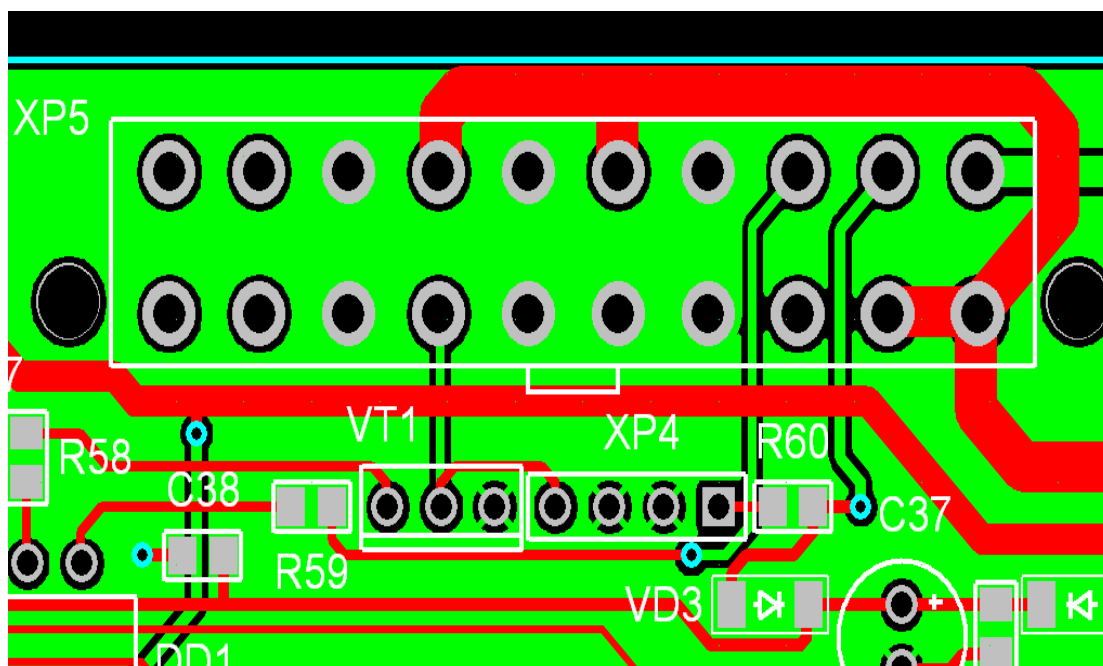
2. Разъем XP4 стоит очень близко к разъему XP5. В результате чего, при установке в разъем XP5 ответной части, то его защелка задевает разъем XP4. Исправить данный недостаток можно путем загиба штырьевой части разъема XP4 так чтобы защелка ответной части разъема XP5 перестала задевать.

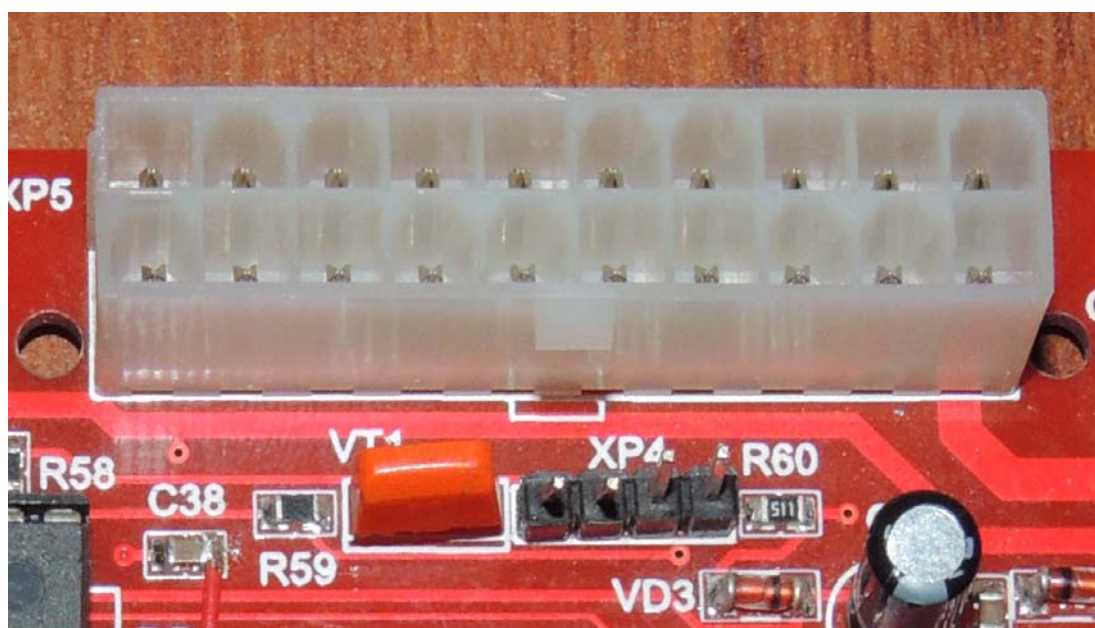
Как это выглядит на реальной плате.
