- Устранение ошибки в подключении регистра DD36 (КР1533ИР10). По ошибке выв. 9 регистра был соединен с “Землей”, что привело к запрету вывода информации о точках на экран телевизора.

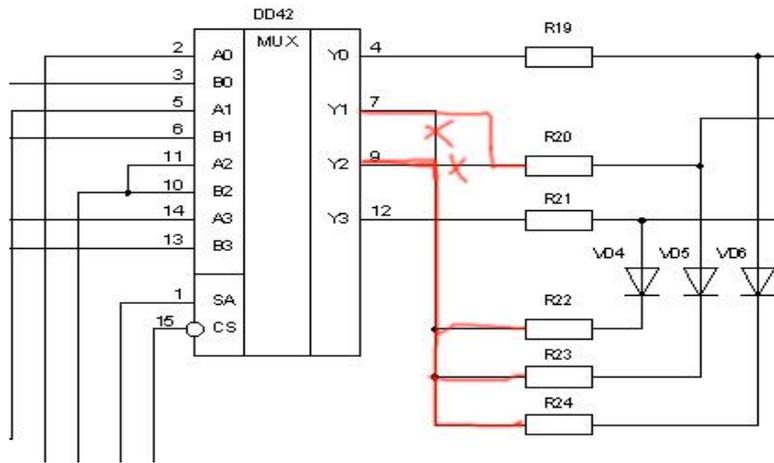
- Устранение ошибки вывода цветов на экран телевизора. В мультиплексоре DD42 были перепутаны местами цепи подходящие к 7 и 9 выводам. Это привело к тому что вместо сигнала “Уровень Зеленого”, подавался сигнал “Яркость”.

Для устранения этой ошибки необходимо разорвать цепь идущую к выв. 7 и 9 микросхемы DD42. Затем соединить монтажными проводами выводы 7 с резистором R20, а вывод 9 с резистором R23.

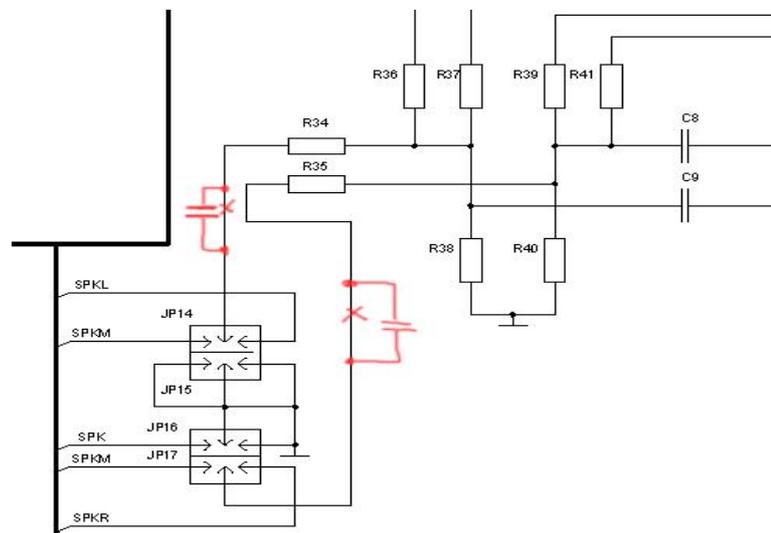
- Для получения более качественного звука идущего с микросхемы DD44 (YM2149) необходимо включить в схему по одному конденсатору, емкостью 0,1 мкФ на каждый канал.

При проведении этой доработки нет необходимости резать дорожки. Достаточно будет перед запаиванием резисторов R34 и R35 соединить последовательно с малогабаритными конденсаторами. Такие конденсаторы можно взять например со старых материнских 386-плат. Только не забываем при запаивании этой пары их ориентацию.

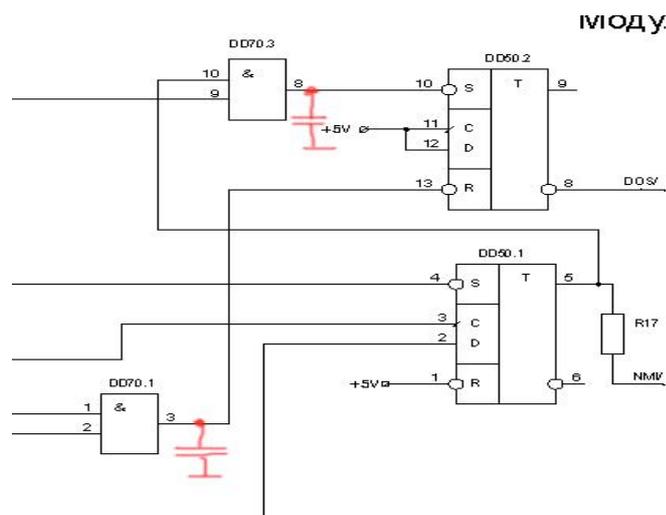
- При работе в системе TR-DOS наблюдалась нестабильная работа, связанная с неправильным формированием сигнала DOS/ (DD50.2). Чтобы устранить этот недостаток необходимо на выходы 3 и 8 микросхемы DD70 (КР1533ЛИ1) повесить конденсаторы емкостью по 470пФ.

При проведении этой доработки можно повесить один конденсатор между 3 и 7 выводами микросхемы DD70, а второй конденсатор между выводами 8 микросхемы DD70 и 7 микросхемы DD50.

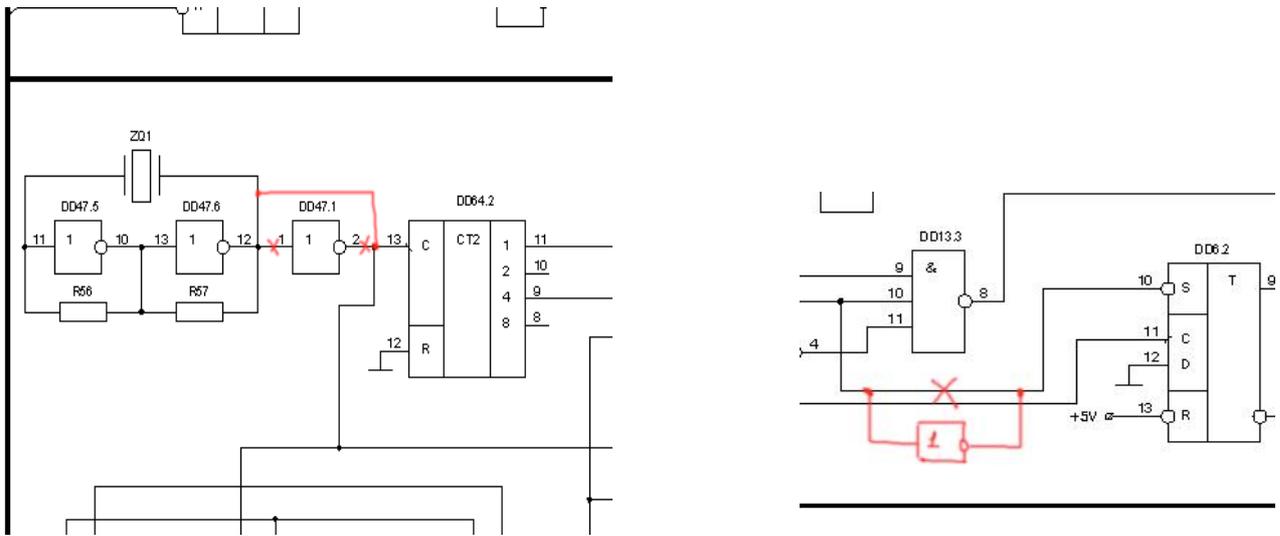
6. Устранение ошибки в формирователе сигнала прерывания. При работе компьютера обнаружилось, что не формируется сигнал прерывания. Как оказалось необходимо подавать на выв. 10 микросхемы DD6.2 (KP1533TM2) инверсный сигнал Н6. Но так как свободного инвертора на плате не было, то пришлось изъять его из генератора тактовых импульсов контроллера дисковода – элемент микросхемы DD47.1 (KP1533ЛН1).

При проведении этой доработки необходимо разорвать цепи как показано на рисунке, идущие к выв. 10 микросхемы DD6, между выв. 1 и 12 микросхемы DD47, между выв. 2 микросхемы DD47 и выв. 13 микросхемы DD64. Затем монтажным проводом соединить выв. 12 микросхемы DD47 с выв. 13 микросхемы DD64, выв. 1 микросхемы DD47 с выв. 12 микросхемы DD26 и выв. 2 микросхемы DD47 с выв. 10 микросхемы DD6.

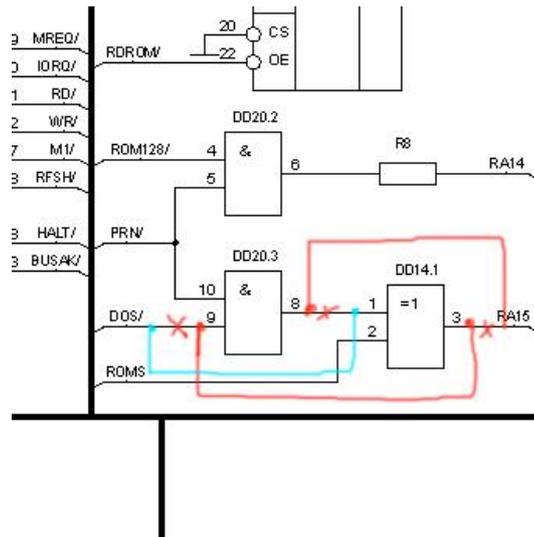
7. Устранение ошибки выбора старшего адреса микросхемы ПЗУ. Коррекция схемы необходима в случае использовании 0 страницы ПЗУ (например, прошивки с встроенным копировщиком Fatal).

При проведении этой доработки необходимо разорвать цепи как показано на рисунке, идущие к выв. 9 и 8 микросхемы DD20.3 (КР1533ЛИ1), к выв. 1 и 3 микросхемы DD14.3 (КР1533ЛП5).

Затем монтажным проводом соединить выв. 9 микросхемы DD20 с выв. 3 микросхемы DD14, выв. 1 микросхемы DD14 с выв. 8 микросхемы DD50 (КР1533ТМ2, сигнал DOS/). А также соединить выв.8 микросхемы DD20 с выв. 1 микросхемы DD38 (микросхема ПЗУ).

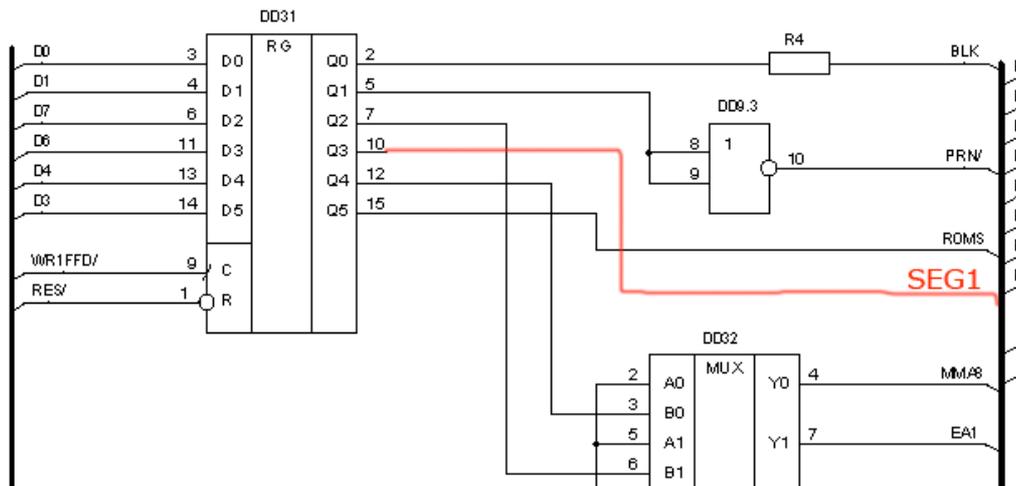
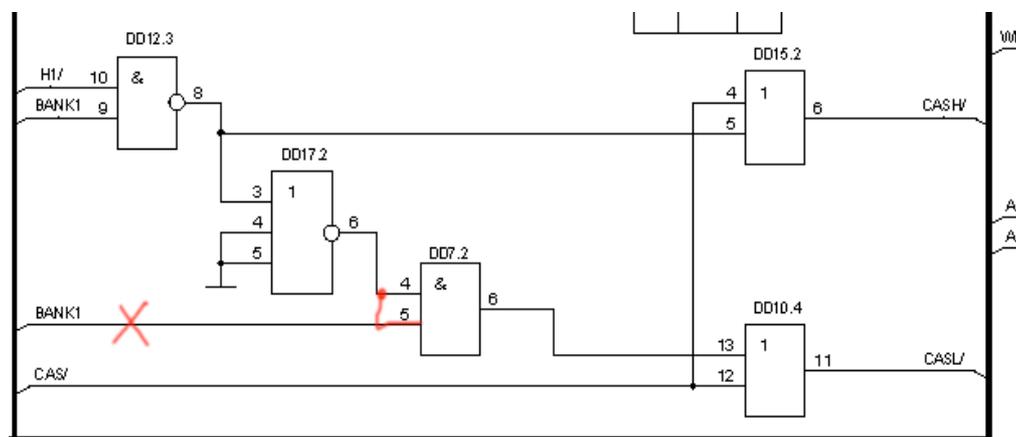
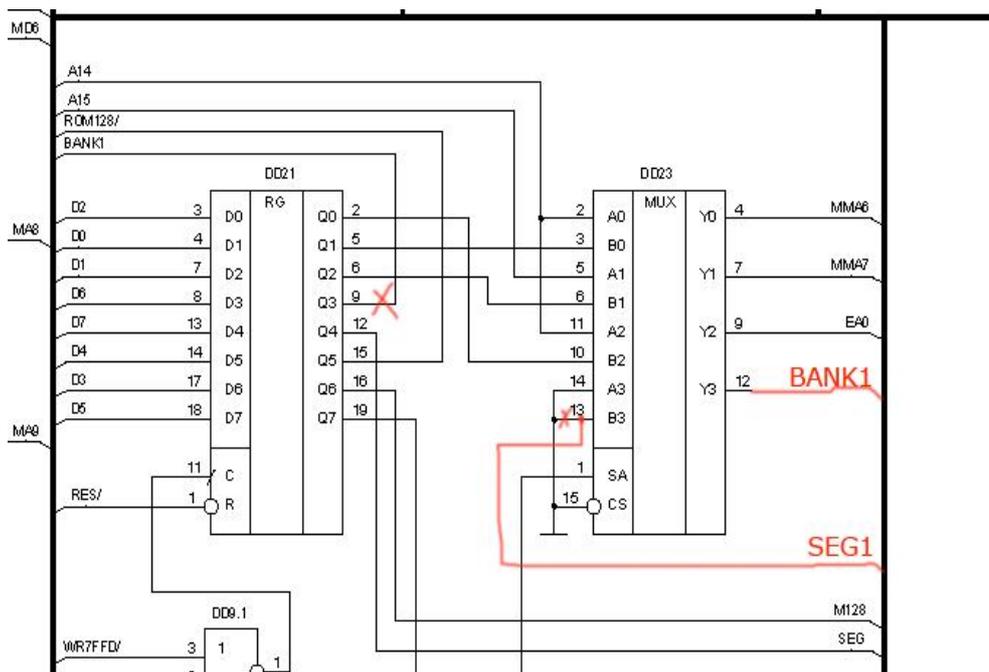
Модуль процессора и памяти.

8. Чтобы компьютер мог корректно работать, необходимо исправить ошибку в диспетчере ОЗУ.

При проведении этой доработки необходимо разорвать цепи, идущие к выв. 5 микросхемы DD7.2 (КР1533ЛИ1), к выв. 9 микросхемы DD21 (КР1533ИР35).к выв. 13 микросхемы DD23 (КР1533КП11).

Затем небольшой перемычкой соедините выв. 4 и 5 микросхемы DD7.2. Далее проводниками соедините выв. 10 микросхемы DD31 (КР1533ТМ9) с выв. 13 микросхемы DD23, а выв. 9 микросхемы DD12.3 (КР1533ЛА3) с выв. 12 микросхемы DD23.

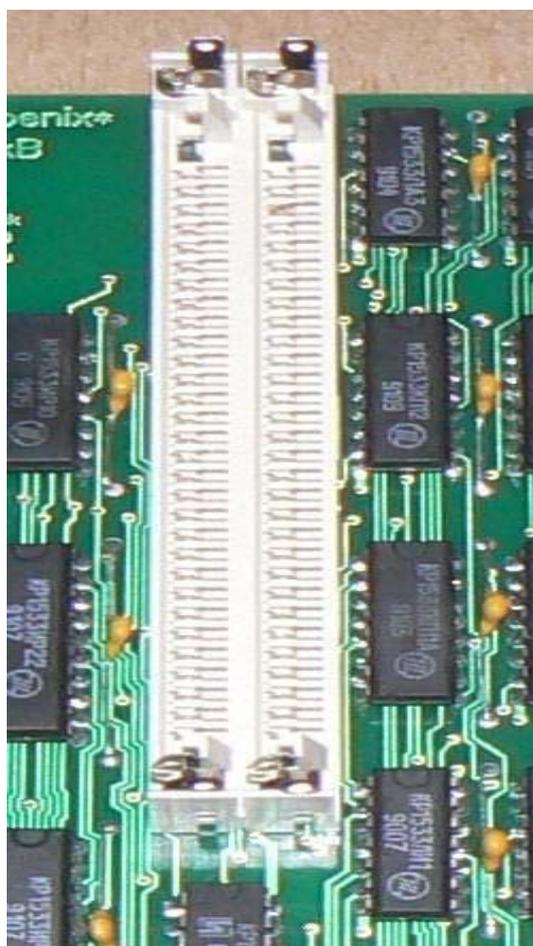
10. При установки разъема памяти XS1 нужно ориентироваться согласно приведенному ниже рисунку. В таком положении разъем без его доработки не установится. Для этого нужно либо подпилить или обрезать установочные штыри (широкие), иначе они не влезут в отверстия. Эта ошибка возникла в процессе создания паттерна разъема.
