# «ZXM-Zephyr 1024»

ревизия 00

Исправление ошибок в схеме и плате компьютера.

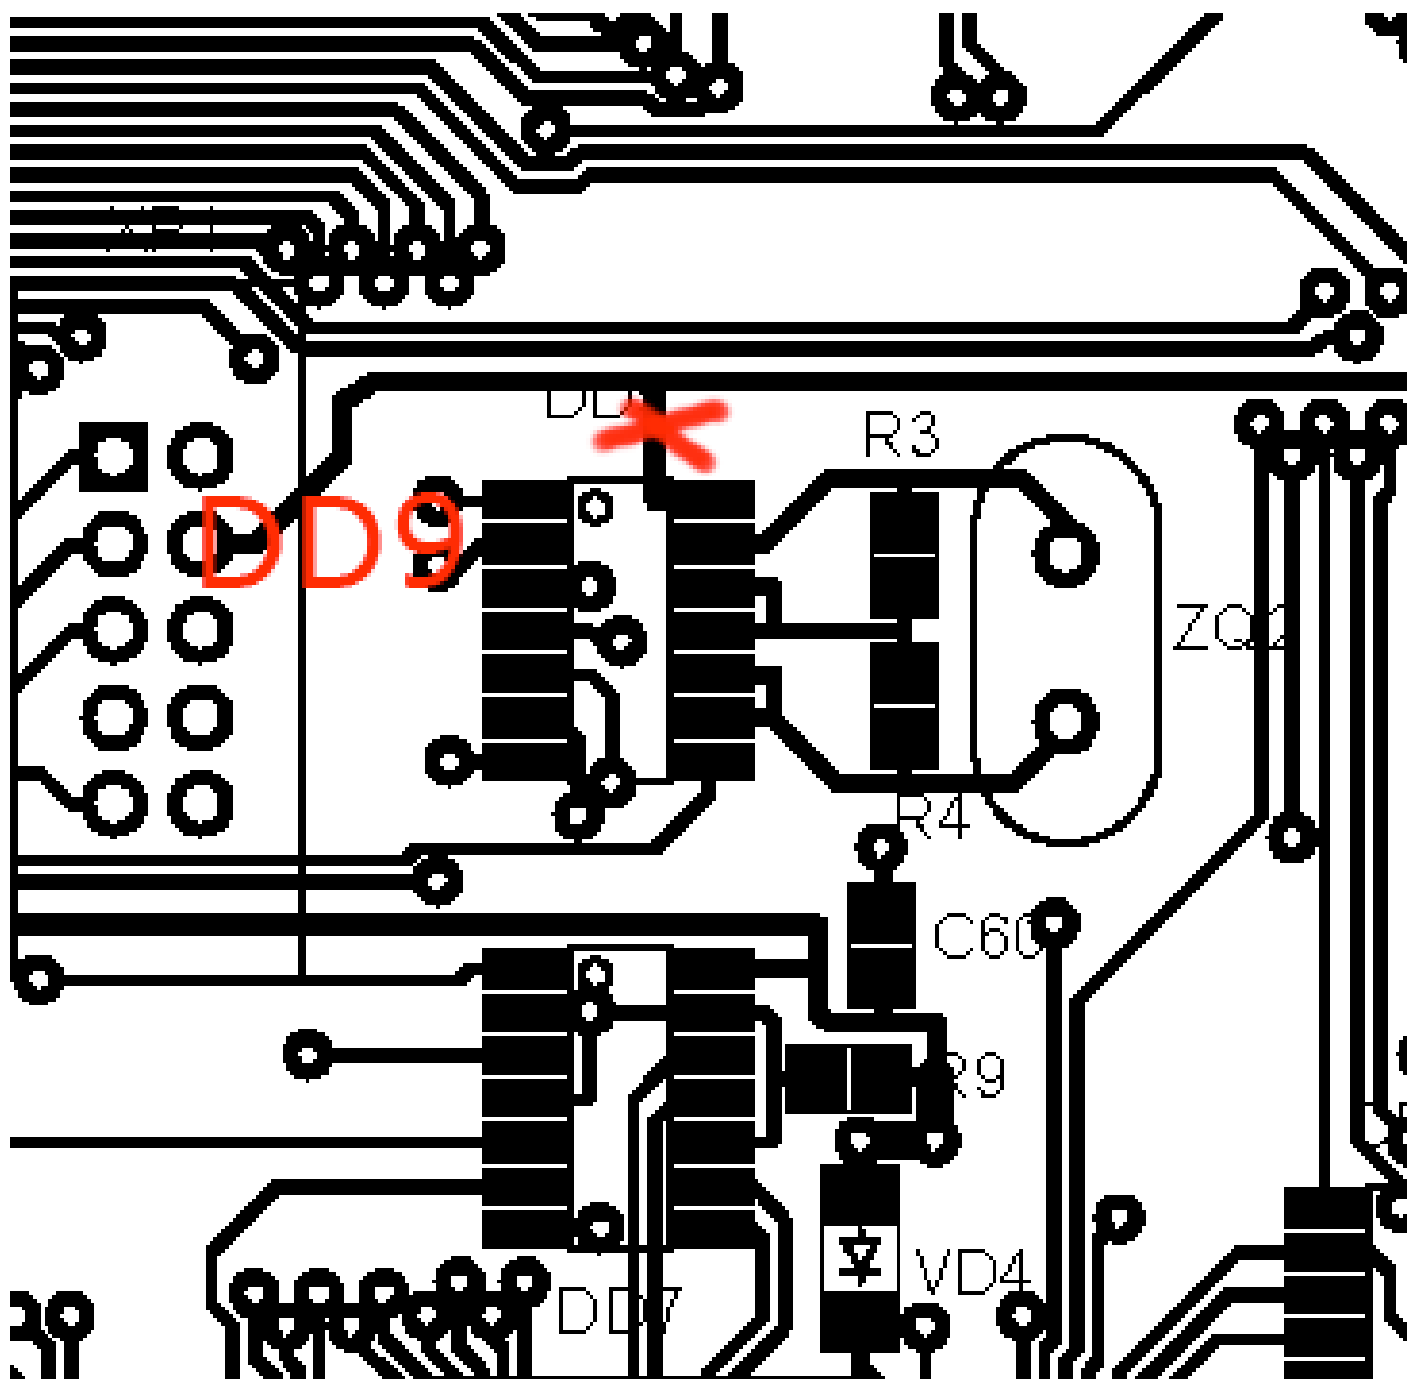
1. *Ошибка питания микросхемы DD9 в дежурном режиме* – Для обеспечения работы дежурного режима необходимо, чтобы микроконтроллер AT90USB1287(микросхема DD11) находился в рабочем режиме. Но этого не происходит из-за того, что на него в дежурном режиме не приходит опорная частота 16МГц, которая поступает с выхода 8 микросхемы DD9. Дело в том, что вывод 14 микросхемы DD9 подключен не к напряжению питания дежурного режима +5VSB, а к шине питания +5V, что соответствует рабочему режиму компьютера.

Местоположение микросхемы DD9, где будем делать порез.

Для исправления этого недостатка необходимо подрезать дорожку питания, идущую к выводу 14 микросхемы DD9. Затем проводником соединить вывод 14 микросхемы DD9 с шиной питания +5VSB, например с положительным выводом конденсатора C69.

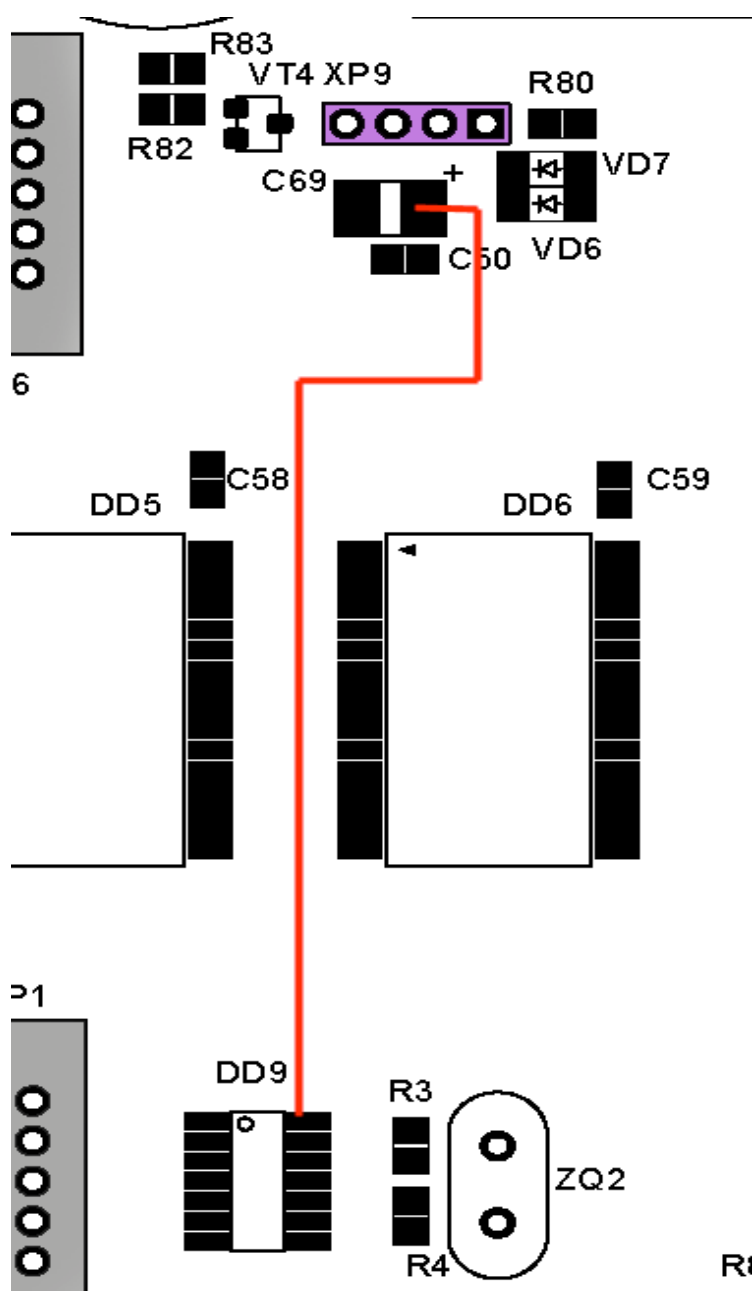
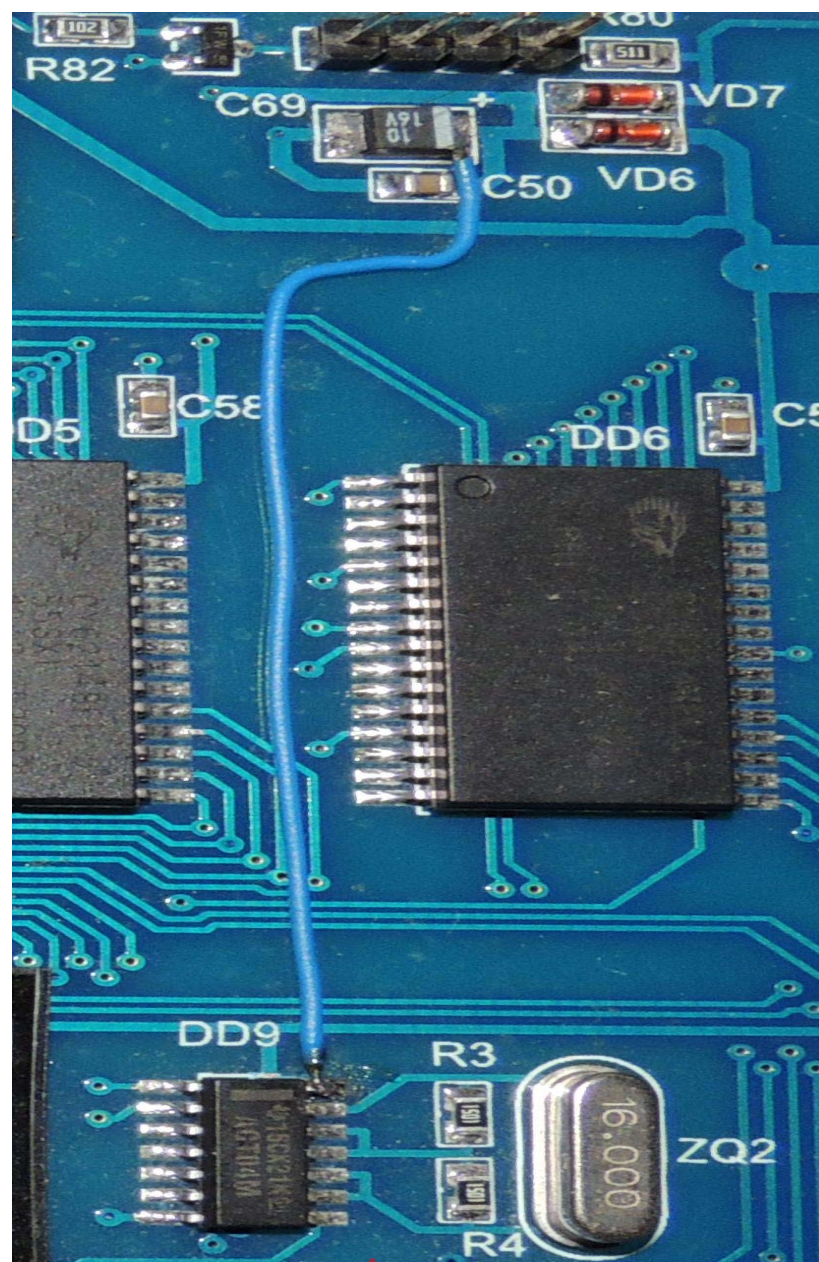
## Вариант соединения проводника с микросхемой DD9.

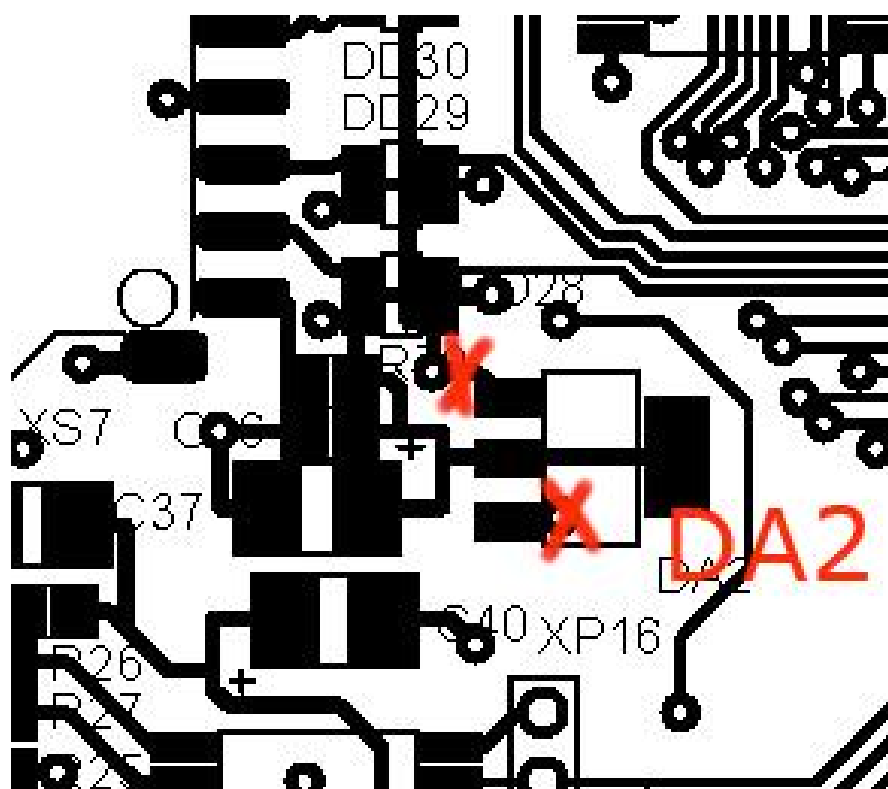
2. *Ошибка разводки стабилизатора питания DA2* – В процессе проектирования компьютера была допущена ошибка в разводке стабилизатора питания +3,3V (микросхема DA2). В результате чего были перепутаны местами выводы микросхемы, на которые подаются шины питания +5V и GND. Естественно стабилизатор работал в неправильном режиме.

Местоположение микросхемы DA2, где будем делать порезы.

Чтобы исправить эту ошибку необходимо отрезать от выводов микросхемы DA2 шины питания и соединить проводниками с соответствующие выводы и шины питания. Например шину +5V можно соединить с положительным выводом конденсатора C35, а шину GND соединить с отрицательным выводом конденсатора C37.

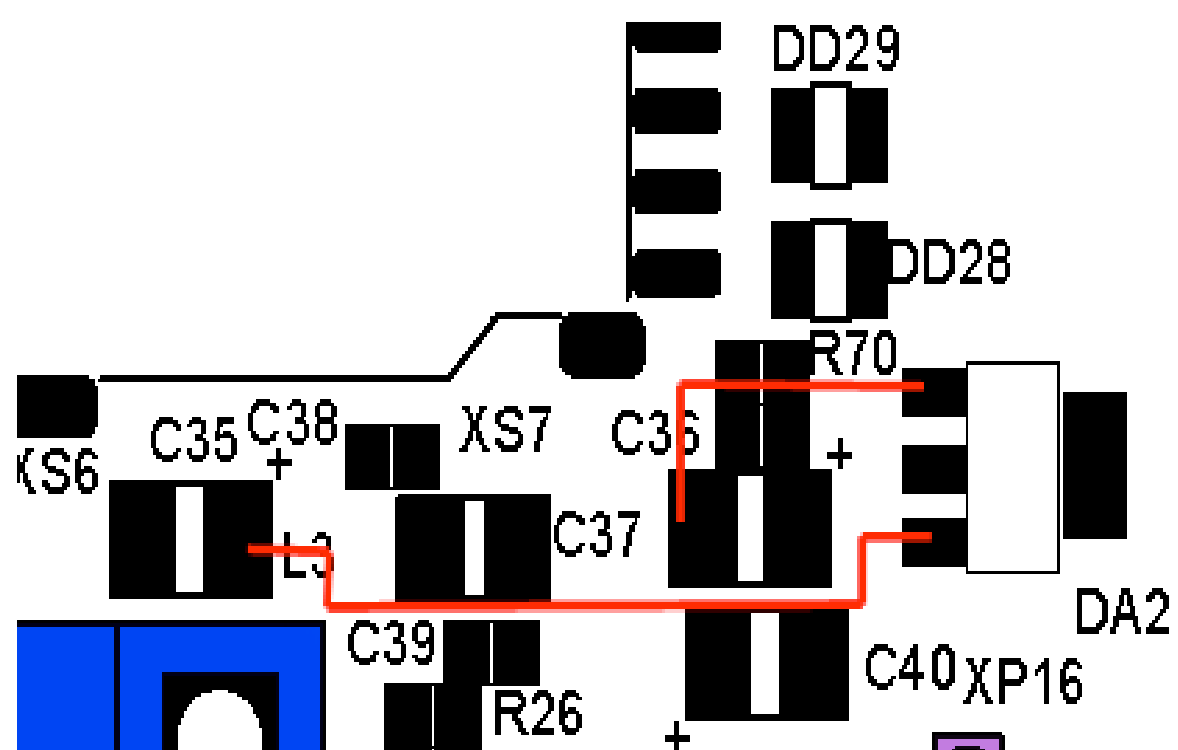
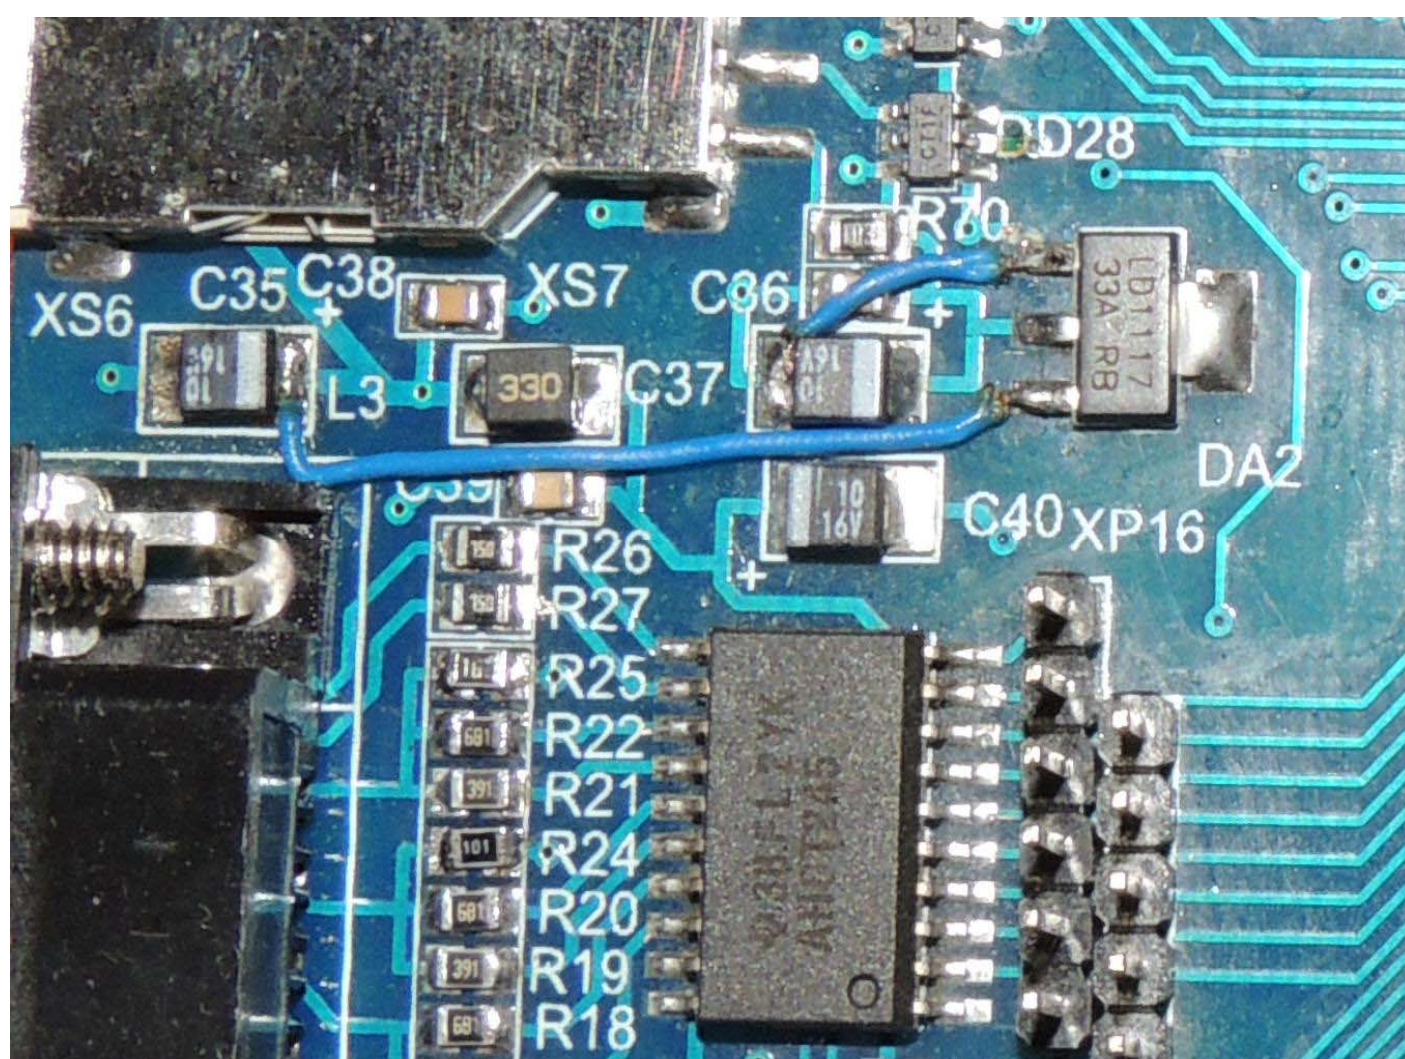
Вариант соединения проводников с микросхемой DA2.

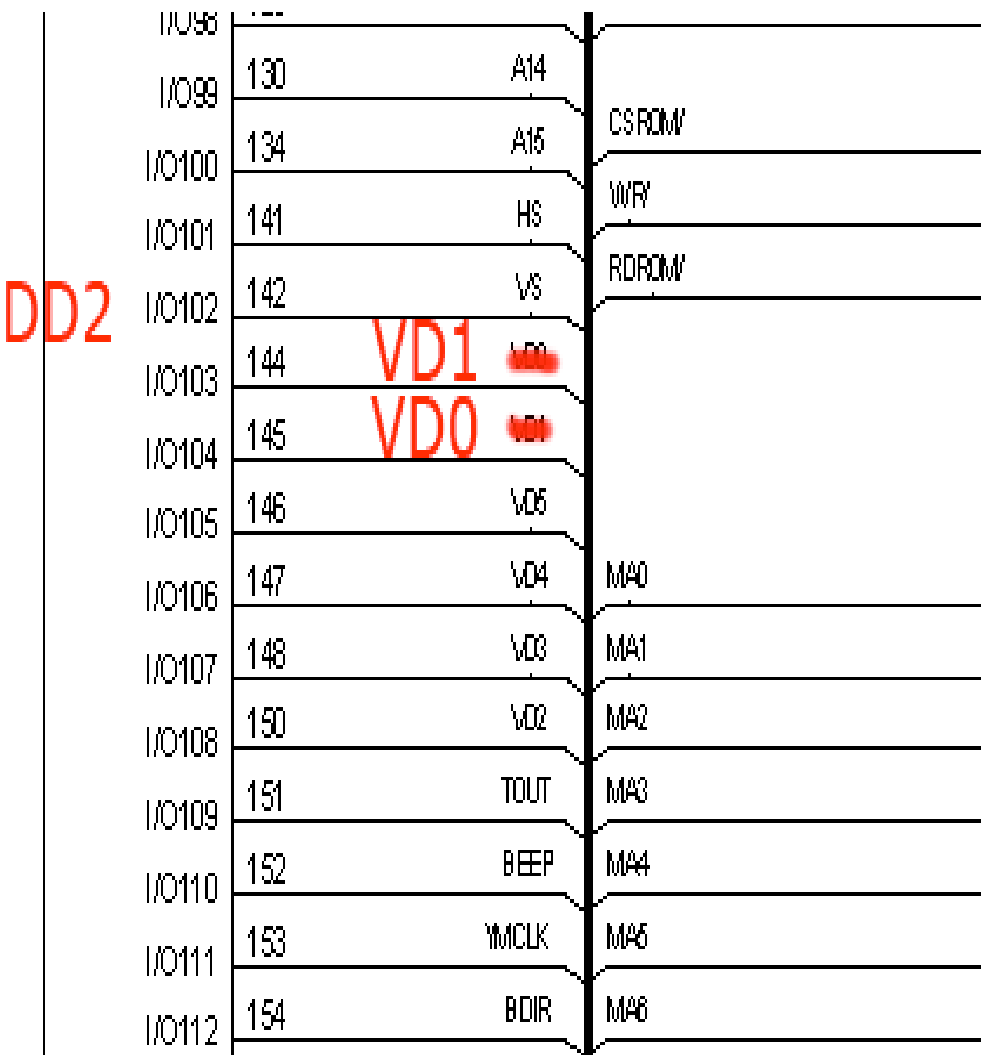
3. Ошибка обозначения сигналов видеоданных VD0 и VD1 – На схеме компьютера допущена ошибка в обозначении шин видеоданных VD0 и VD1. Данная ошибка несет только информативный смысл. Так как эти сигналы формируются в микросхеме DD2, то в этом случае позволяет обойтись без порезов и пайки.

Обозначение сигналов в районе микросхемы DD2.

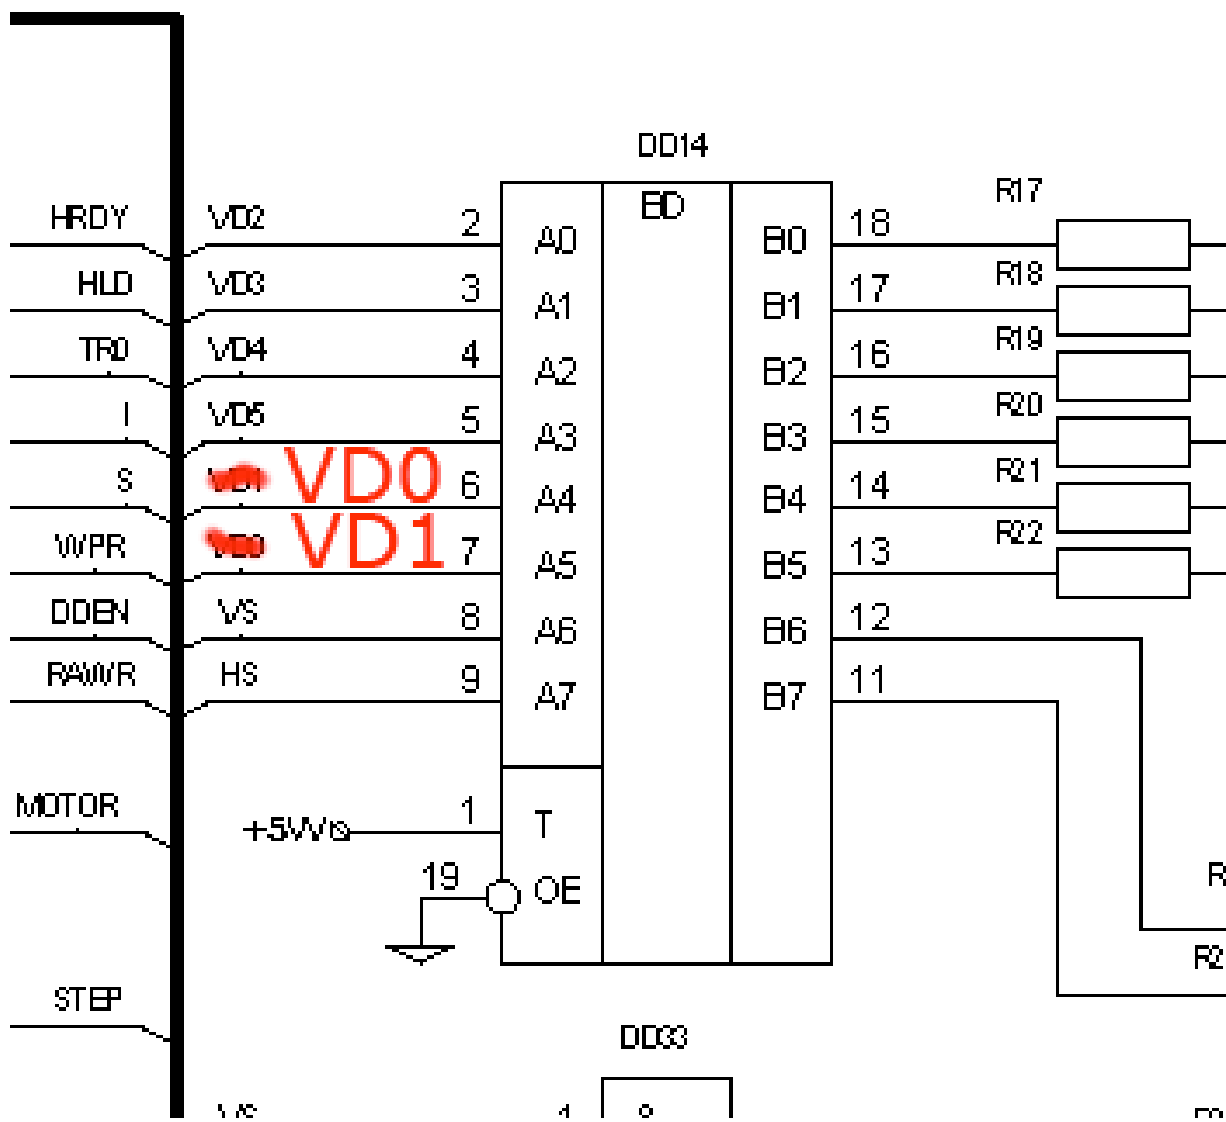
Обозначение сигналов в районе микросхемы DD14.

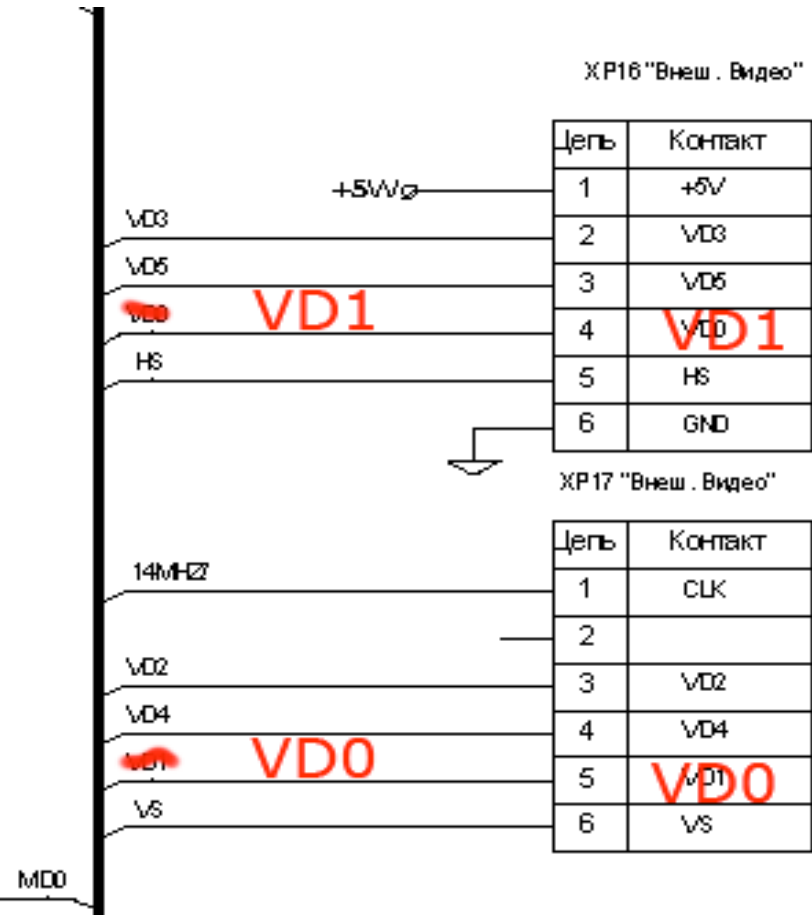
Обозначение сигналов в районе разъемов XP16 и XP17.

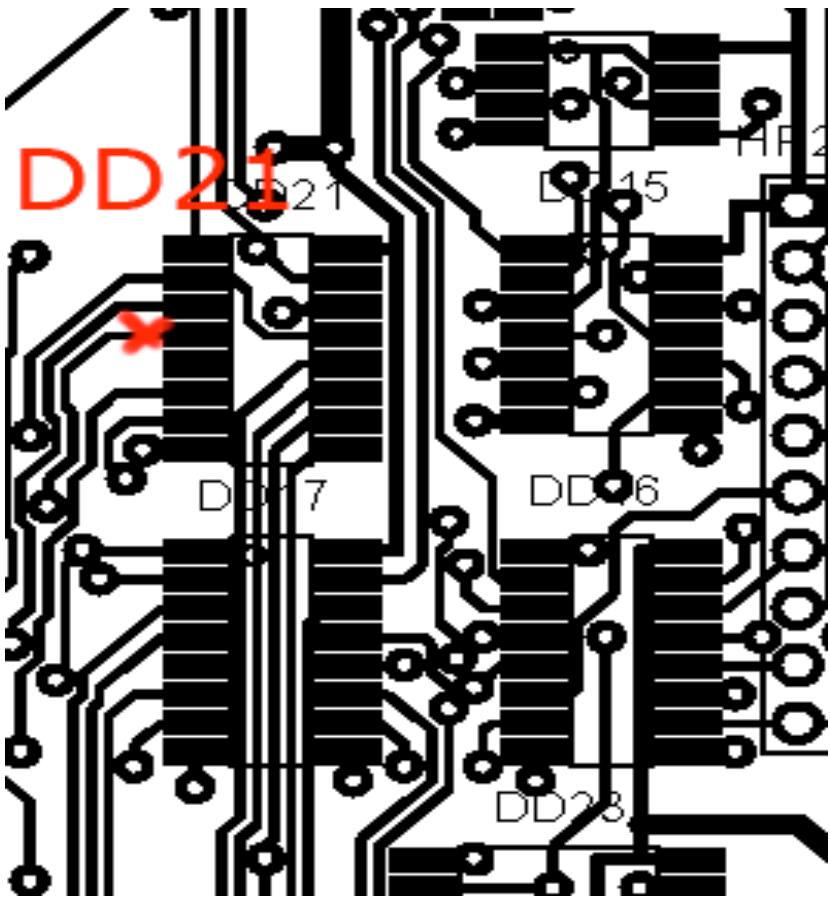
4. *Ошибка выборки сигнала IOFDC/* – Еще одна ошибка схемы, которая привела к тому что контроллер дискового работает некорректно. А если сказать точнее не происходит чтения параметров из микросхемы DD10 (KP1818BG93). Ошибка заключается в том, что при формировании сигнала IOFDC/ учитывается только сигнал записи вывод 4 микросхемы DD21, а необходимо еще учитывать сигнал чтения вывод 5 микросхемы DD21.

Местоположение микросхемы DD21, где будем делать порез.

Чтобы исправить это недоразумение необходимо собрать простейшую цепь, состоящую из диода и резистора. Но для начала надо перерезать дорожку, идущую к выводу 4 микросхемы DD21. Затем необходимо припаять к выводу 4 микросхемы DD21 первый вывод резистора, а противоположный припаять к переходному отверстию, предварительно его зачистив и залудив. Резистор имеет сопротивления 680 Ом и должен иметь достаточно тонкие выводы. К выводу 5 микросхемы DD21 припаиваем катод диода так, чтобы он был параллельно резистору, а затем его анод небольшой перемычкой соединяем с резистором. Диод может быть любым из серии КД522 или КД521.

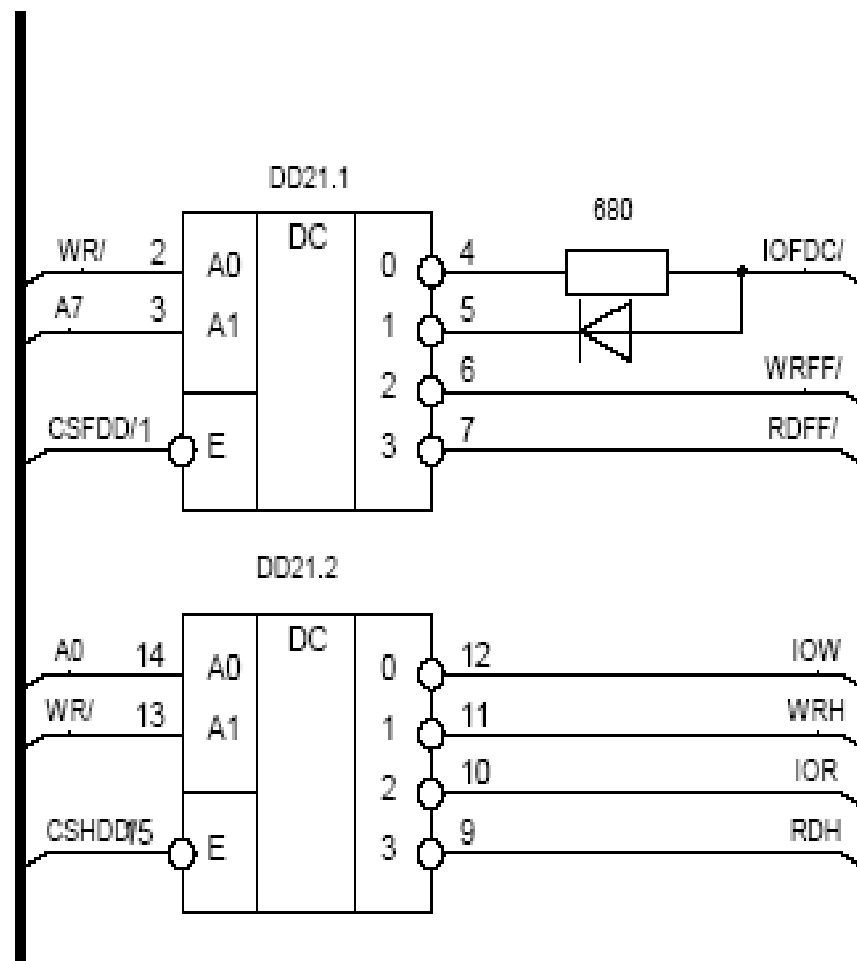
Измененная схема включения микросхемы DD21.

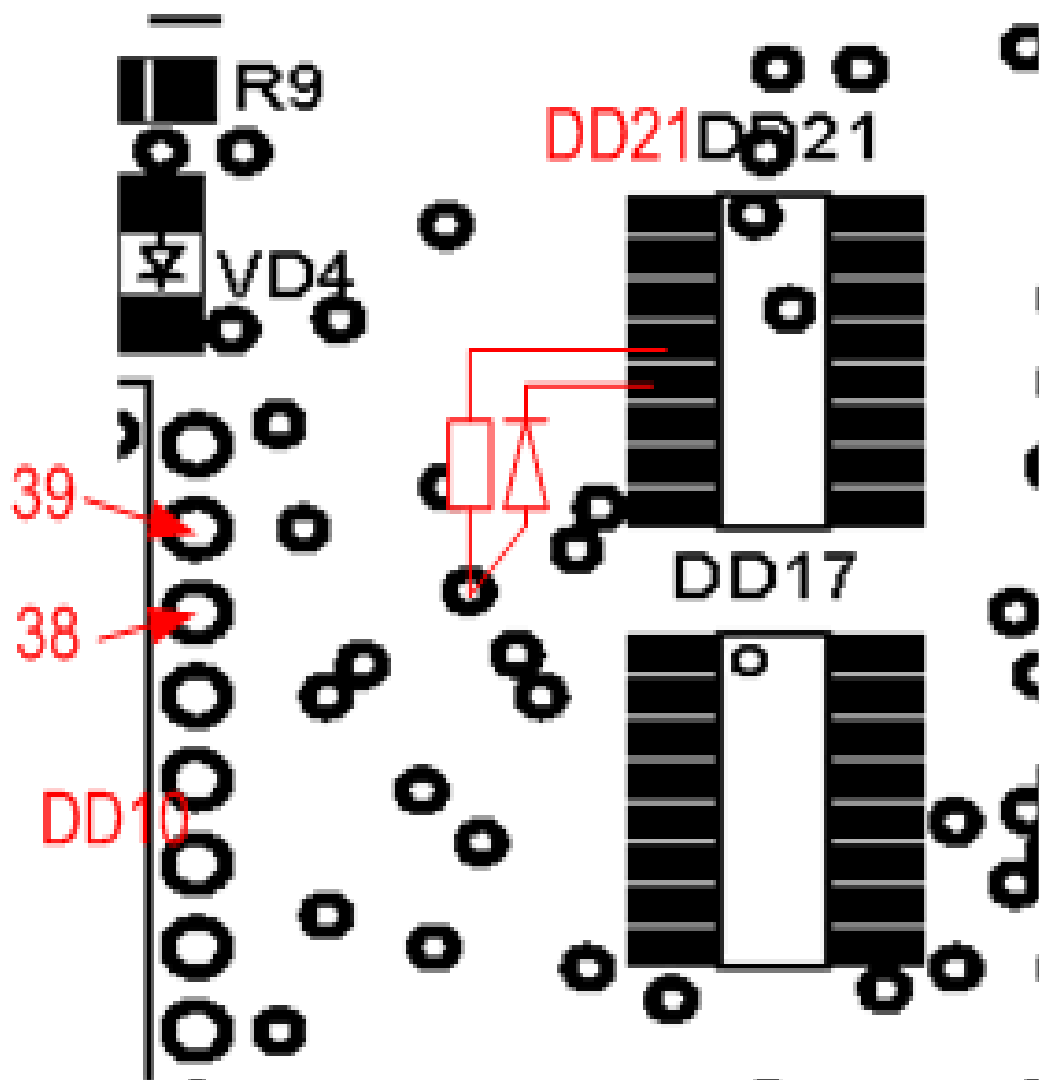
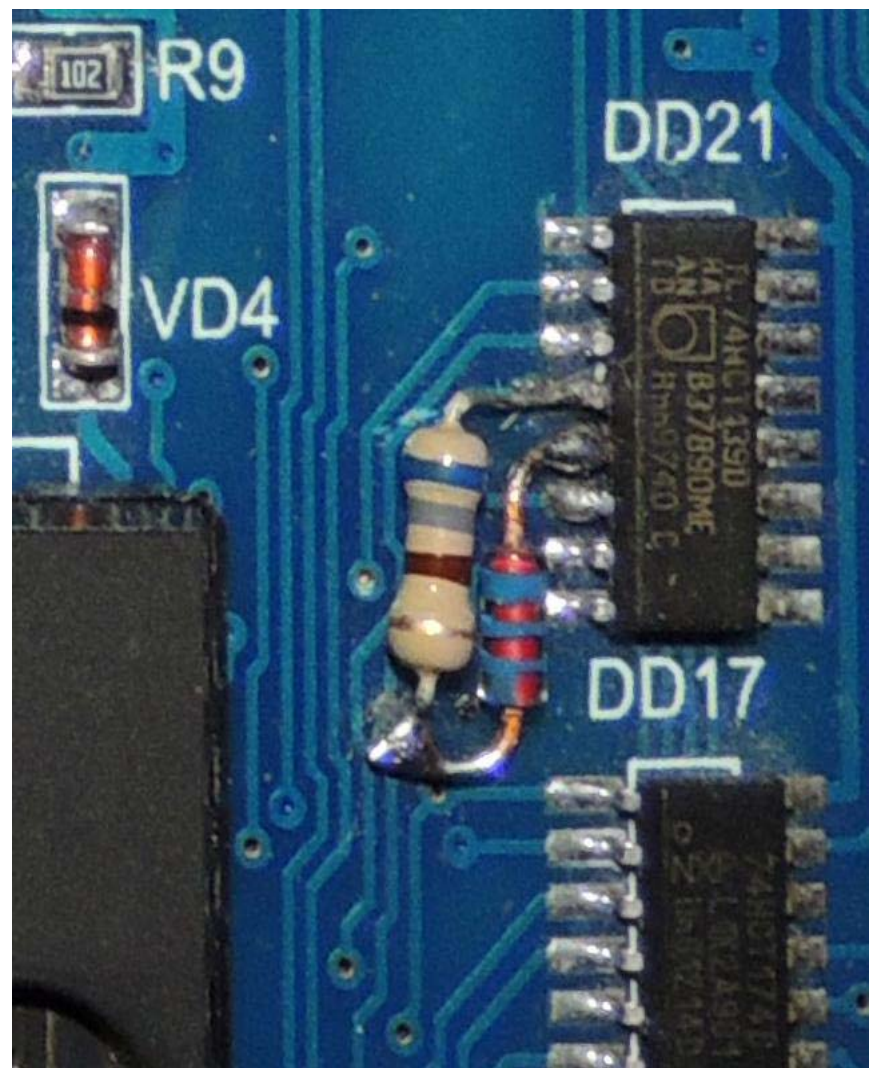
Место доработки схема на плате.

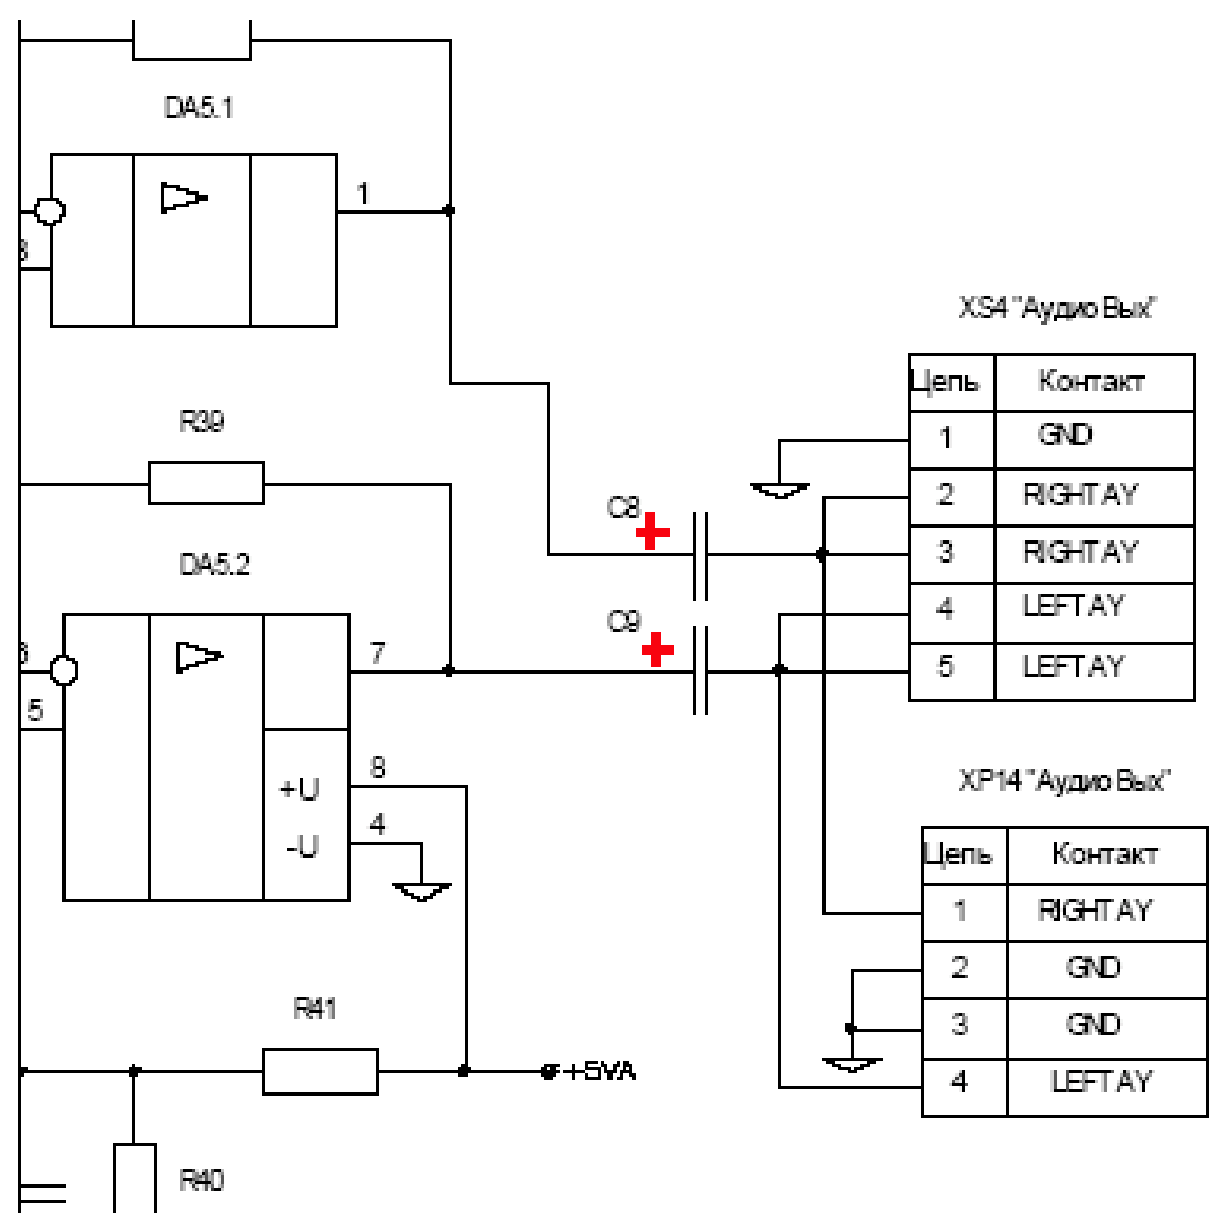
5. Ошибка обозначения конденсаторов C8 и C9 – На схеме в выходном каскаде звукового тракта неправильно обозначена полярность конденсаторов C8 и C9. Исправление этой неточности не требует доработки печатной платы. Достаточно быть внимательным при сборки печатной платы и запаять эти конденсаторы с учетом этого замечания.

Правильная схема включения конденсаторов.

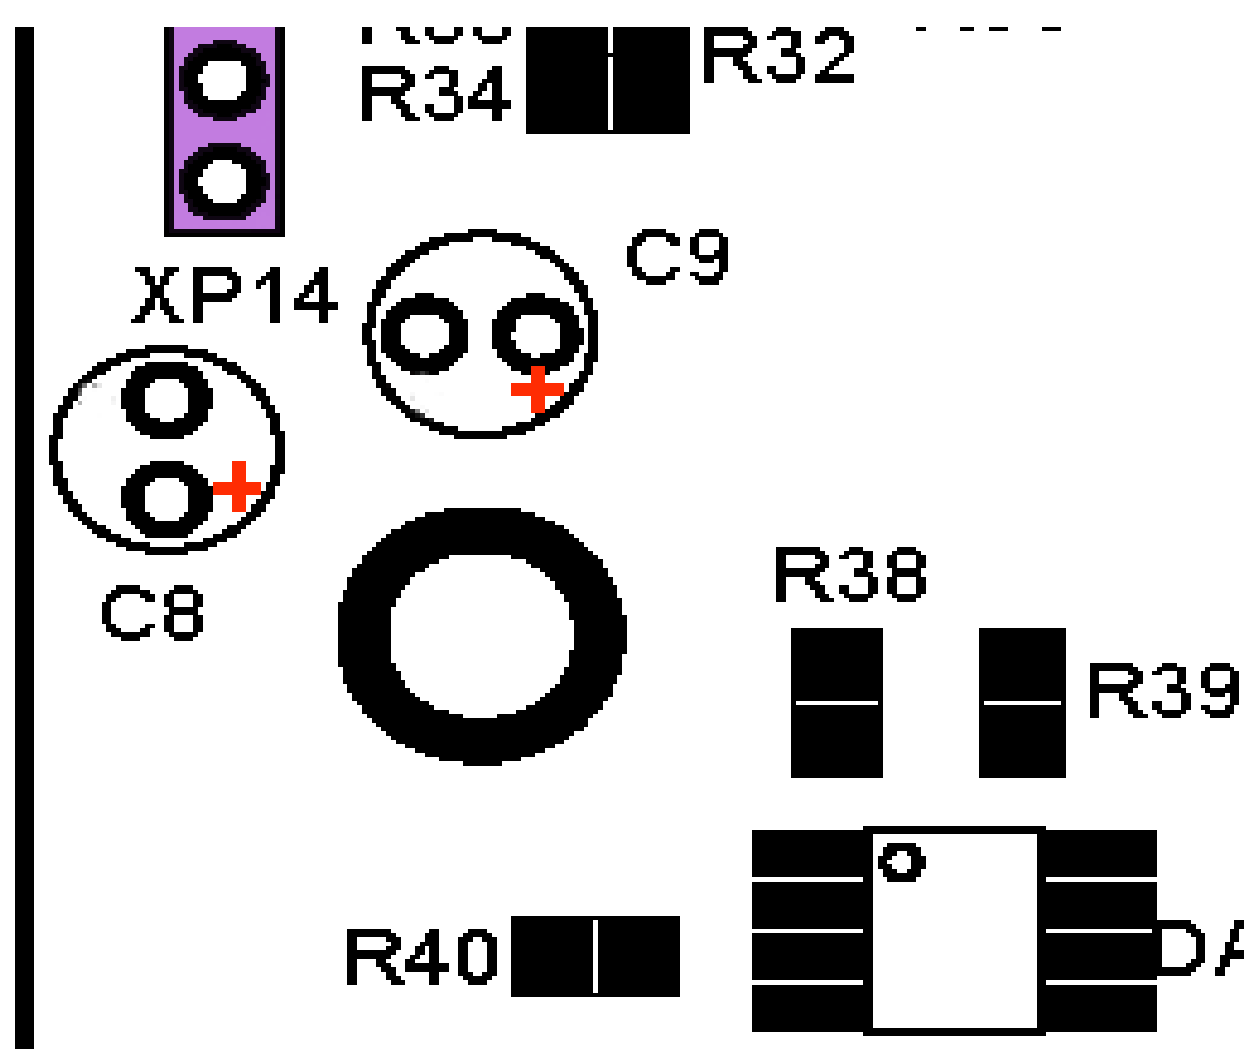
Правильная ориентация конденсаторов на плате.

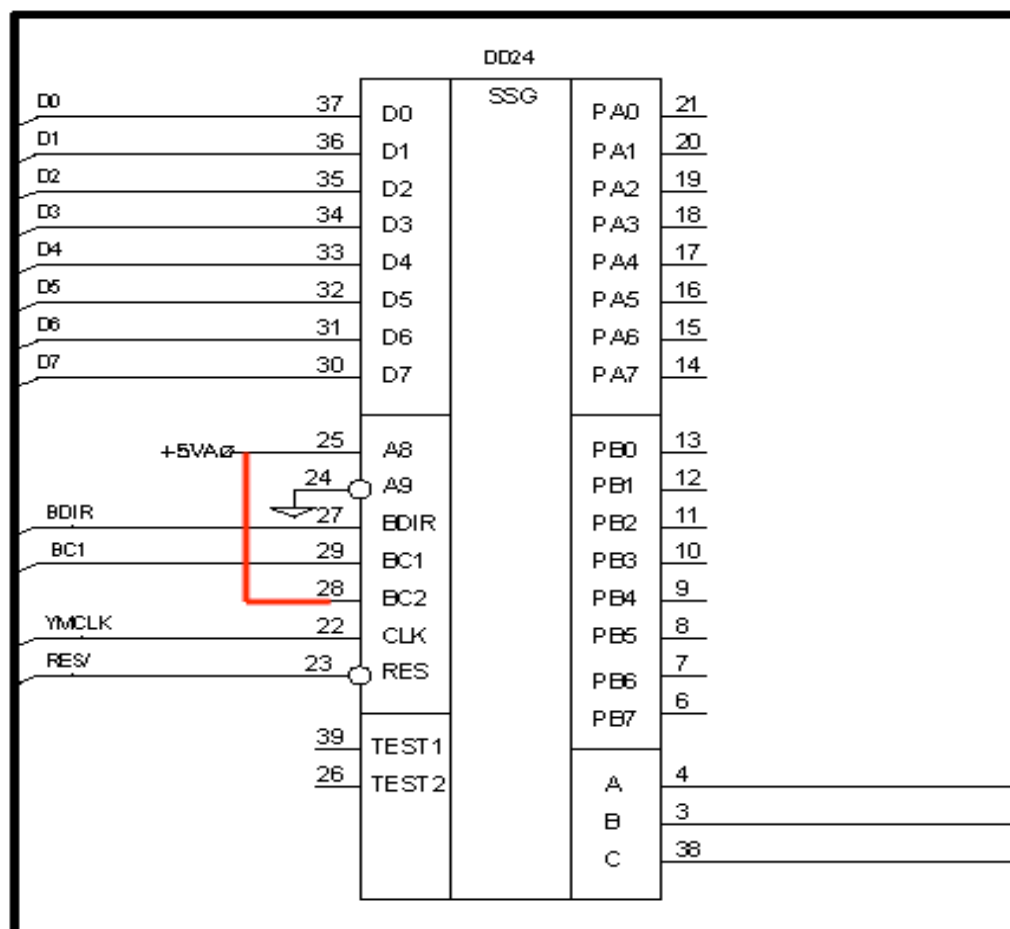
6. *Ошибка включения микросхемы DD24* – В процессе наладки компьютера обнаружилась еще одна досадная ошибка, в результате которой звука на выходе микросхемы DD24 (YM2149) не наблюдалось. Ошибка заключалась в том, что на вход 28 микросхемы должна была быть логическая единица. Но вместо этого этот вход остался неподключенным. Иными словами попросту эту цепь забыли нарисовать.

Правильная схема включения микросхемы DD24.

Для исправления этой ошибки достаточно припаять проводок с обратной стороны платы между выводами 25 и 28 микросхемы DD24.

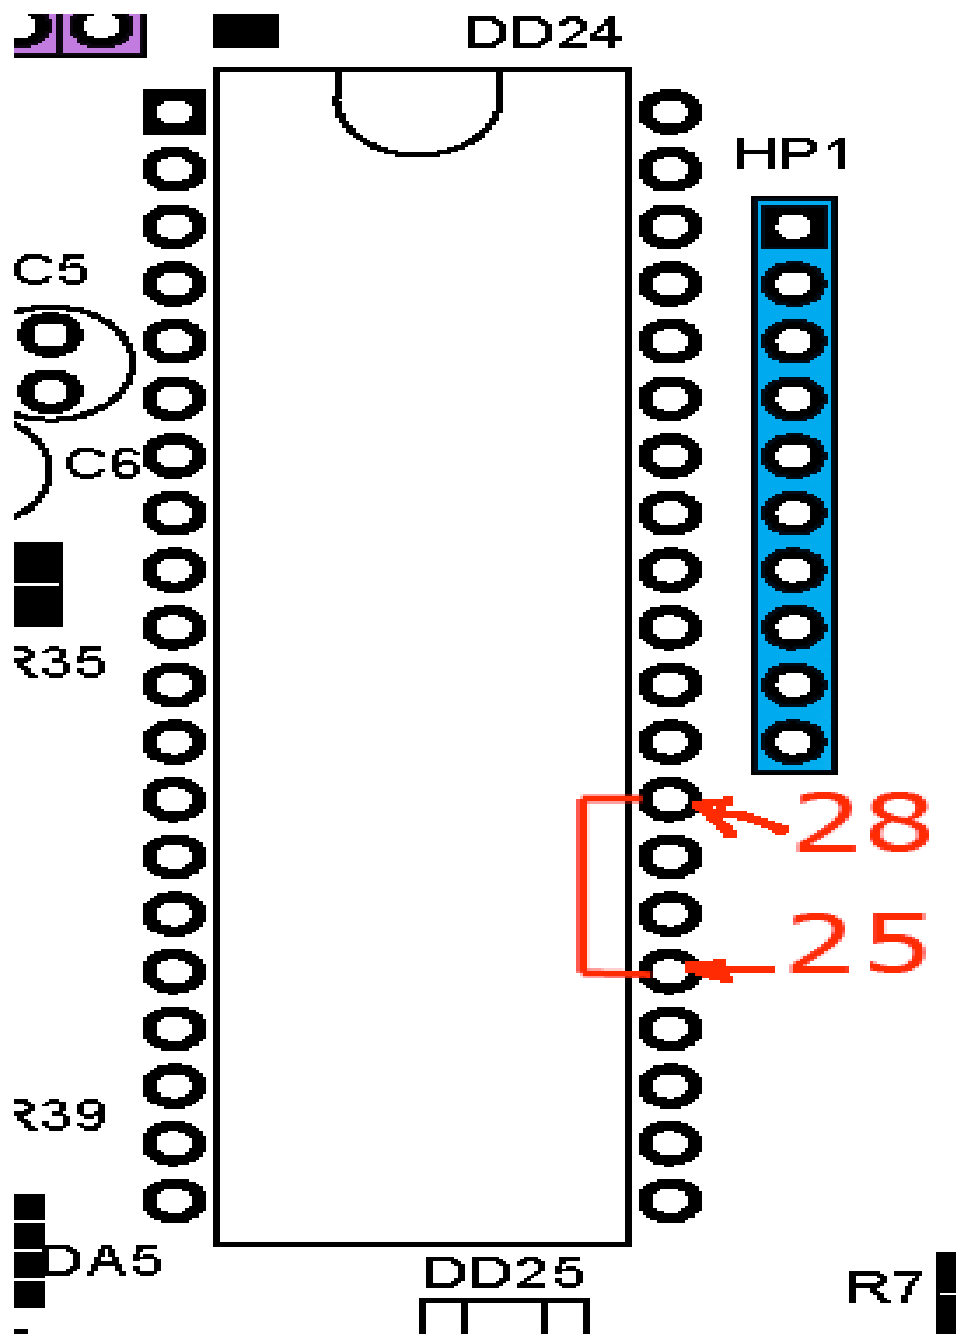
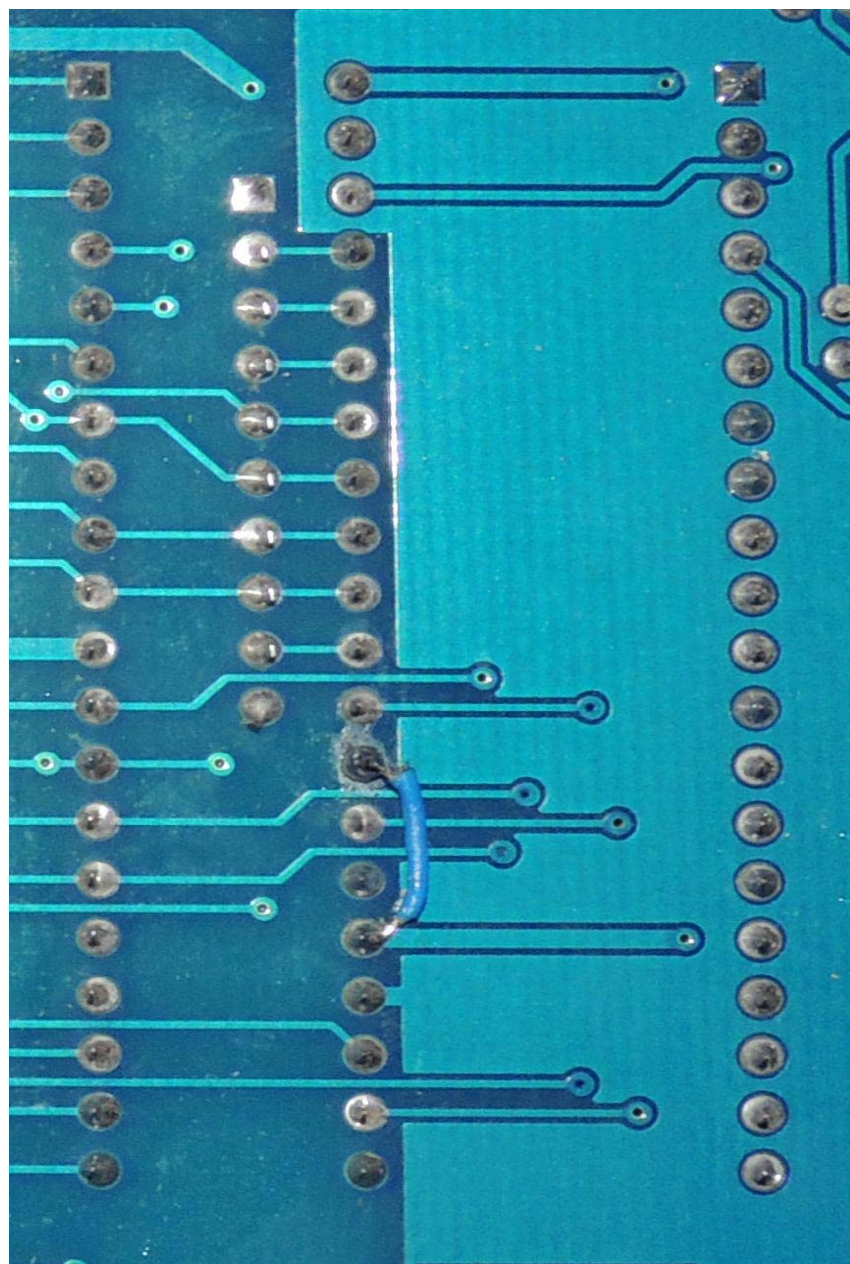
Местоположение выводов микросхемы DD24, где необходимо припаять проводник.

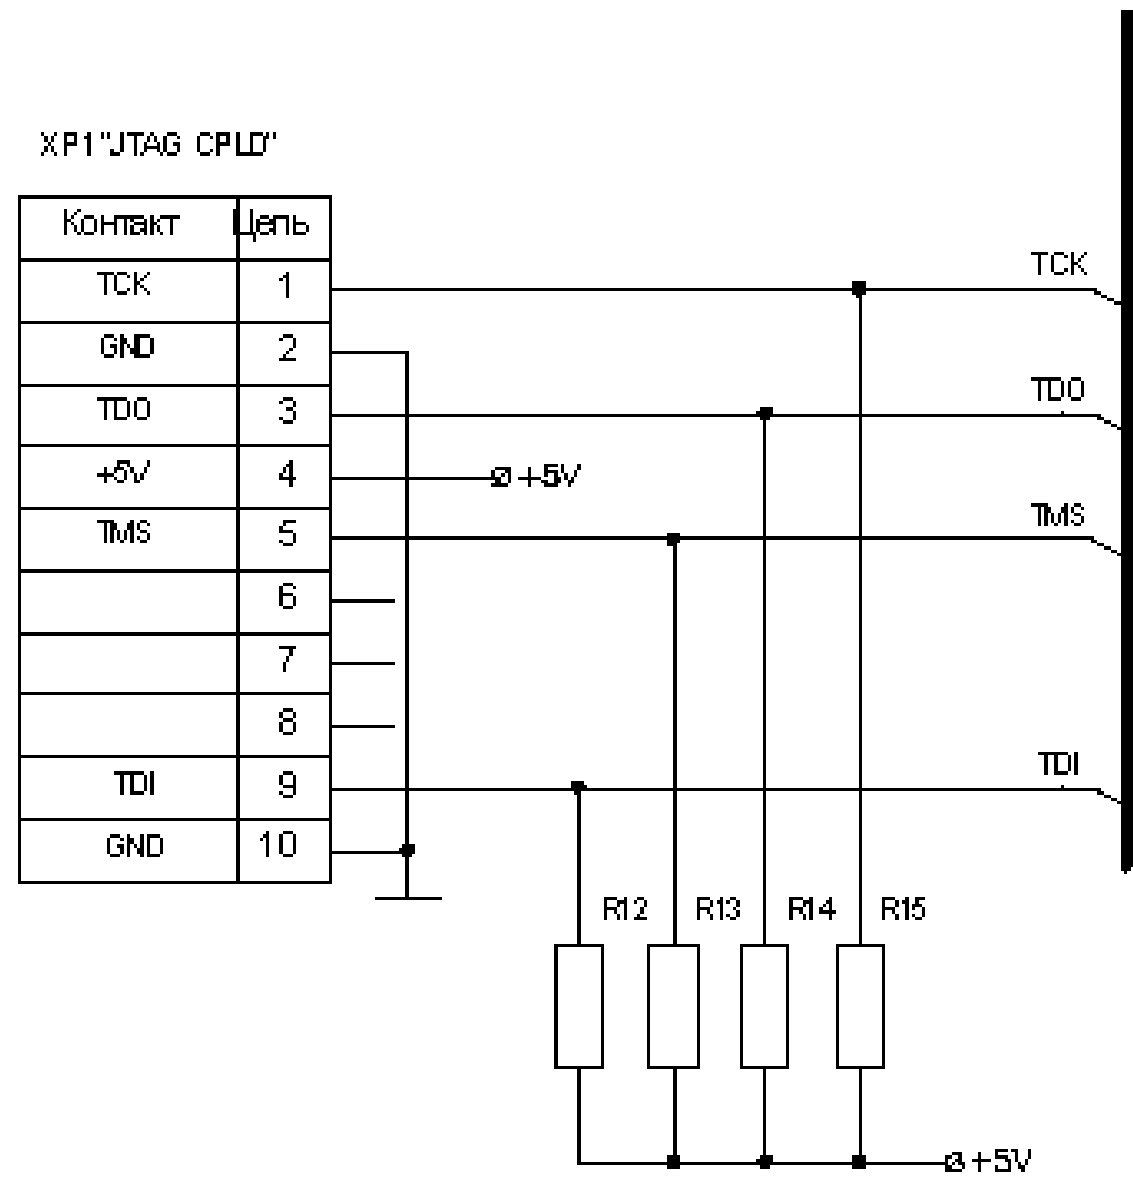
7. *Ненужный интерфейс JTAG* – При проектировании схемы компьютера была допущено досадное недоразумение. На основании технической документации микросхема DD2 (EPF8820A) имеет отладочный разъем JTAG, который как предполагалось задействовать при отладке конфигурации компьютера. Но при более детальном изучении оказалось, что этот разъем не совсем подходит для этих целей, хоть он и называется также как JTAG, только работает в другом режиме. Так что по сути дела получилось, что в компьютере данный разъем избыточен.

Для исправления этого недоразумения достаточно не запаивать элементы XP1, R12...R15.
