# «ZXM-Zephyr 1024»

ревизия 00

Исправление ошибок в схеме и плате компьютера.

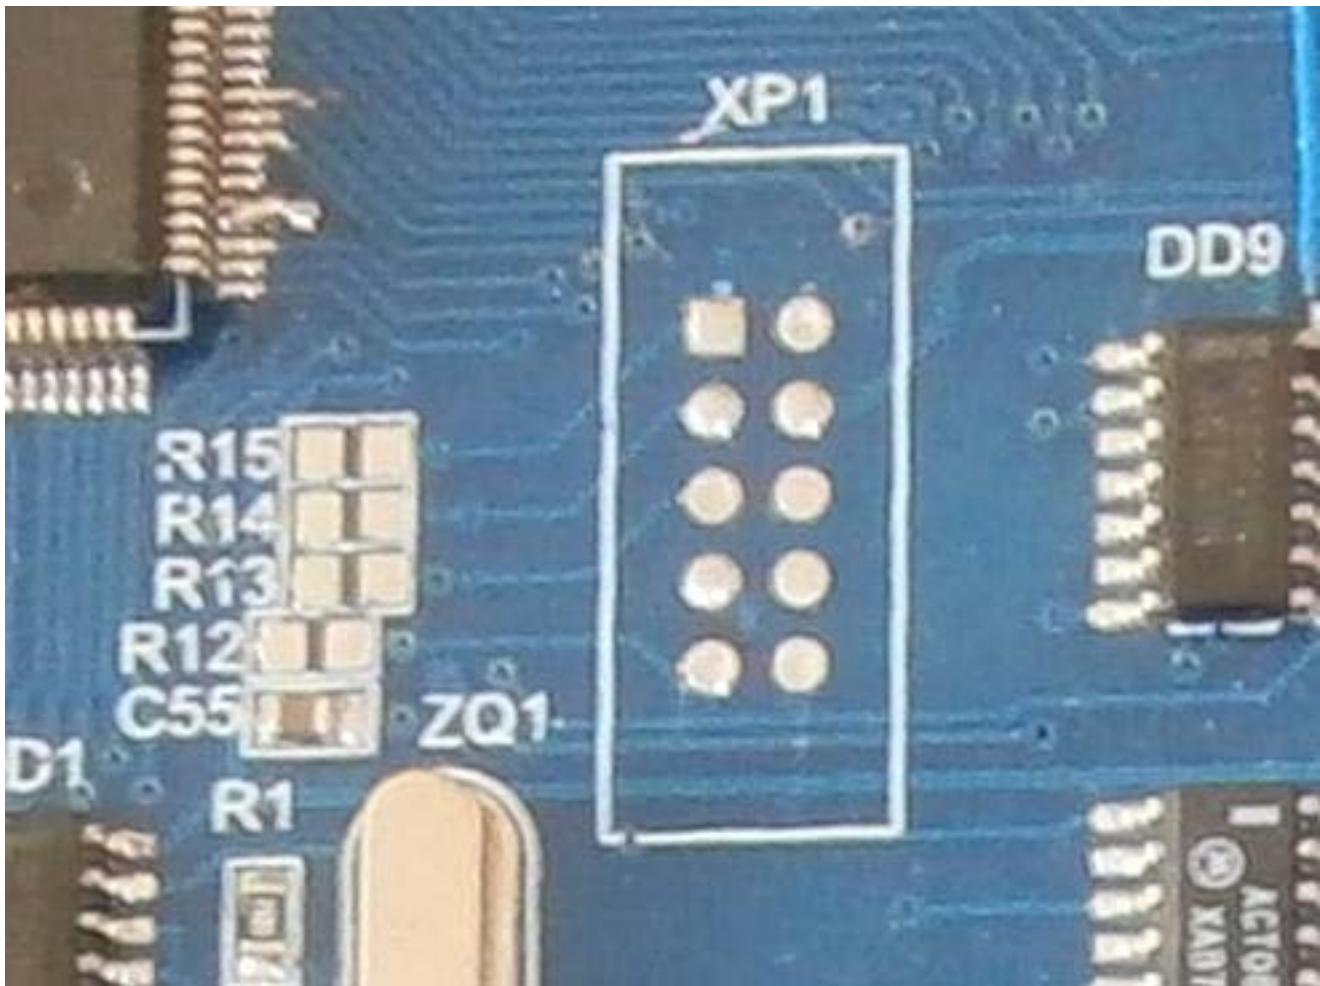
Местоположение на плате элементов, которые не следует запаивать

Для исправления этого недоразумения достаточно не запаивать элементы XP1, R12...R15.

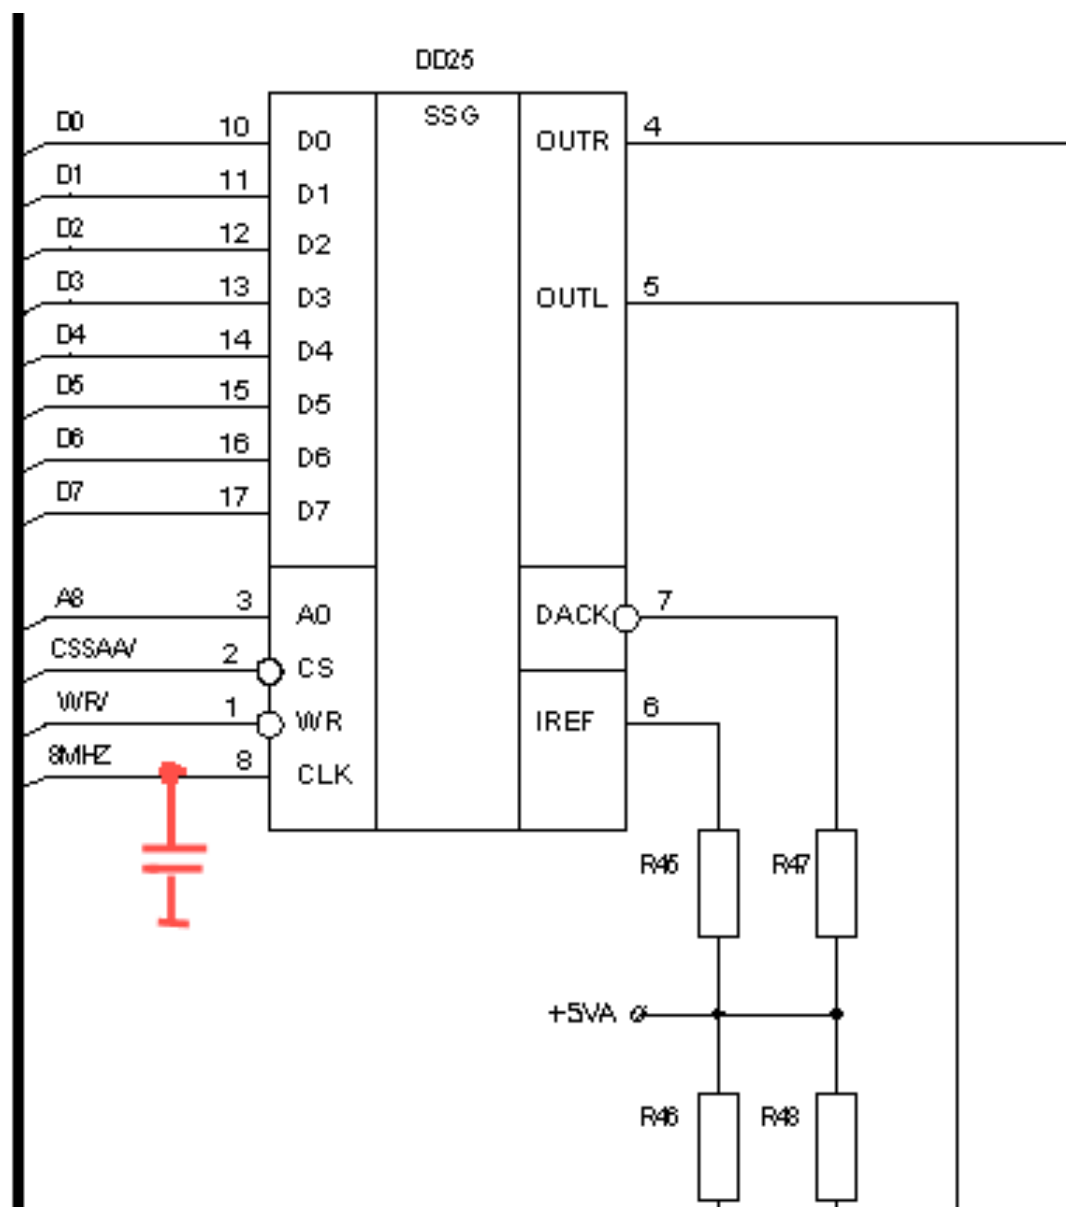
8. *Некорректная работа микросхемы DD25 (SAA1099)* – При проигрывании мелодий через данную микросхему наблюдается посторонний звук, характерный описанию как “рваный динамик”. При детальном исследовании данного вопроса обнаружилось, что искажается немного форма сигнала входной тактовой частоты микросхемы.

Для того чтобы избавиться от постороннего звука, необходимо припаять конденсатор емкостью 470..680 пФ между выводами 8 и 9 микросхемы DD25.

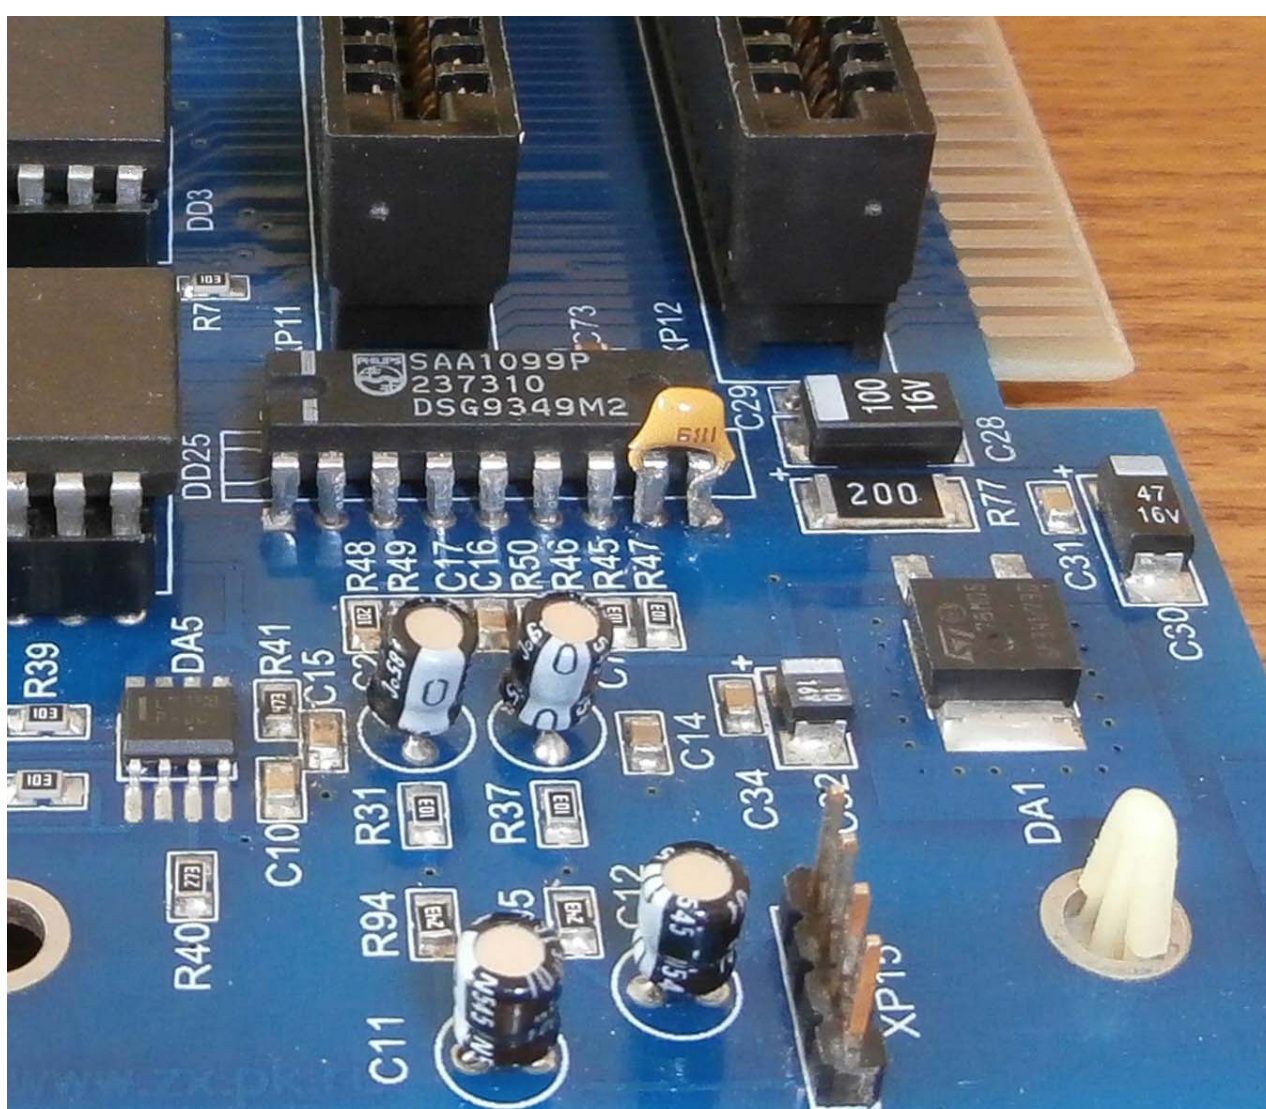
Местоположение на плате дополнительного конденсатора

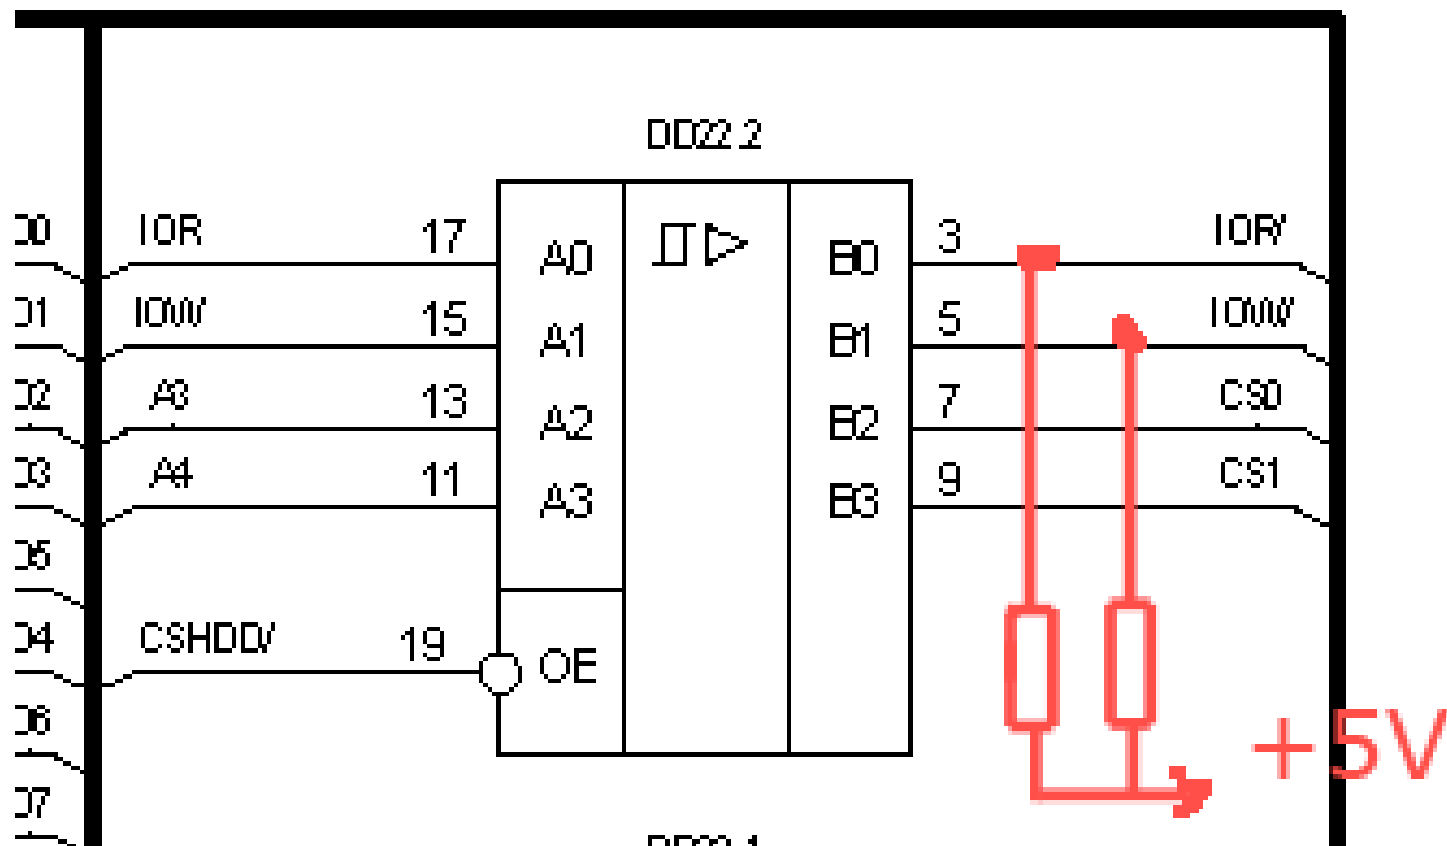
9. *Ошибки в работе контроллера Nemo IDE* – В процессе эксплуатации компьютера обнаружилась нестабильная работа контроллера Nemo IDE. Причиной тому оказалось недостаточные уровни управляющих сигналов IOR/ и IOW/ на микросхеме DD22.

Для улучшения стабильности работы контроллера необходимо припаять резисторы сопротивлением 1 кОм с одной стороны к выводам 3 и 5, а другими выводами к шине питания +5V, например к выводу 20 микросхемы DD22.

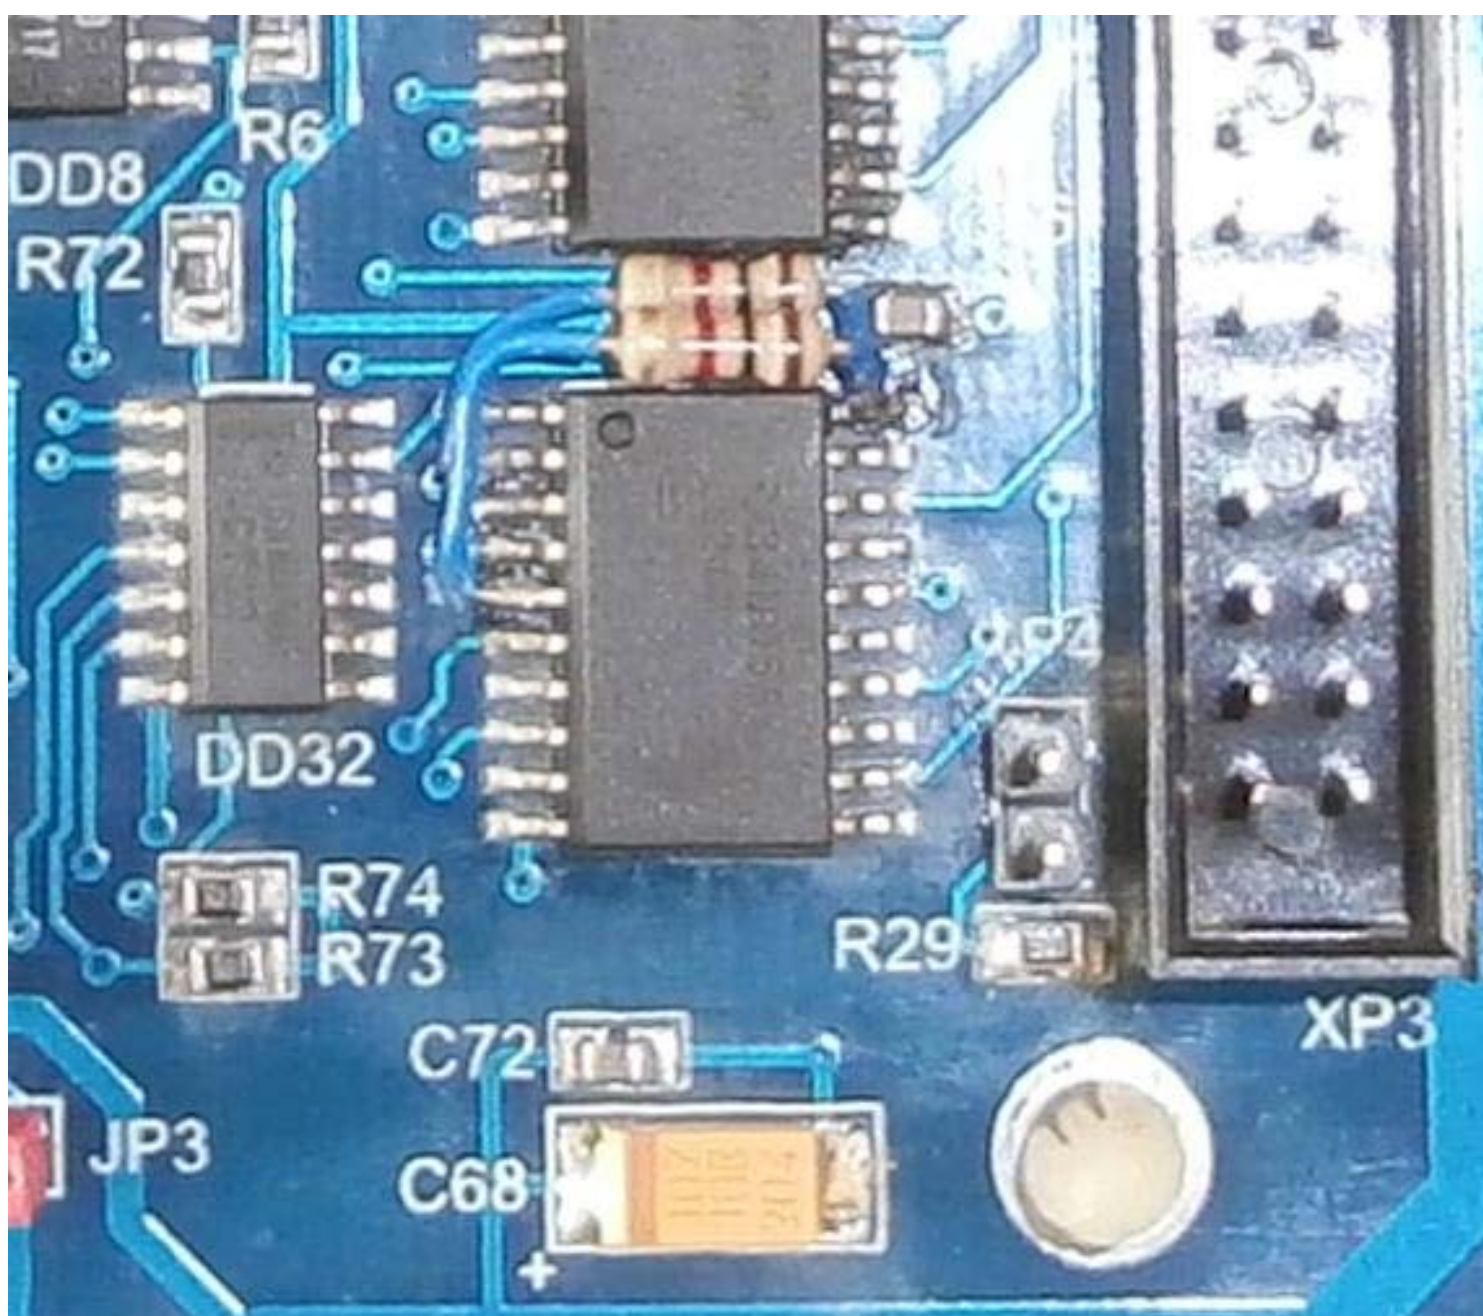
Местоположение данной доработки на плате

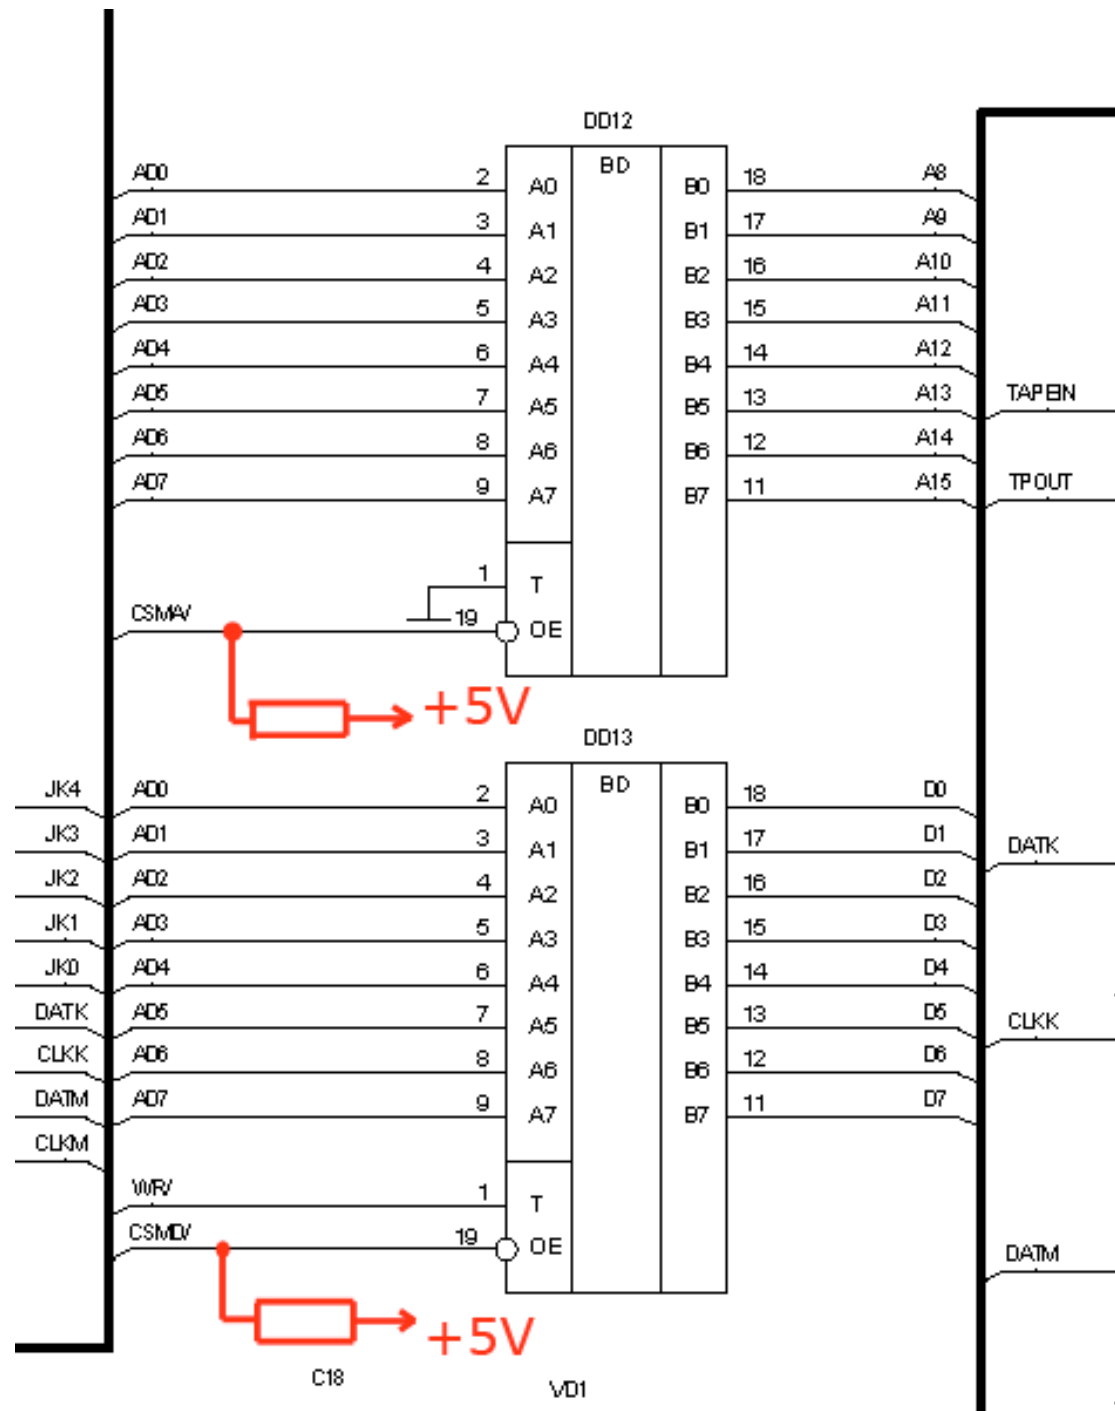
10. *Чрезмерный нагрев микросхем DD12 и DD13 при отсутствии конфигурации в ПЛИС –*  
 При отсутствии загрузки конфигурации в ПЛИС, которая может произойти по разным причинам, например из-за отсутствия микросхемы ПЗУ DD4, происходит нагрев микросхем DD12 и DD13. Это происходит из-за неопределенного состояния выводов 19 (разрешение работы микросхем) этих микросхем.

Для устранения нагрева микросхем DD12 и DD13 необходимо припаять резисторы сопротивлением 10 кОм с одной стороны к выводам 19, а другими выводами к шине питания +5V, например к выводу 20 этих микросхем.

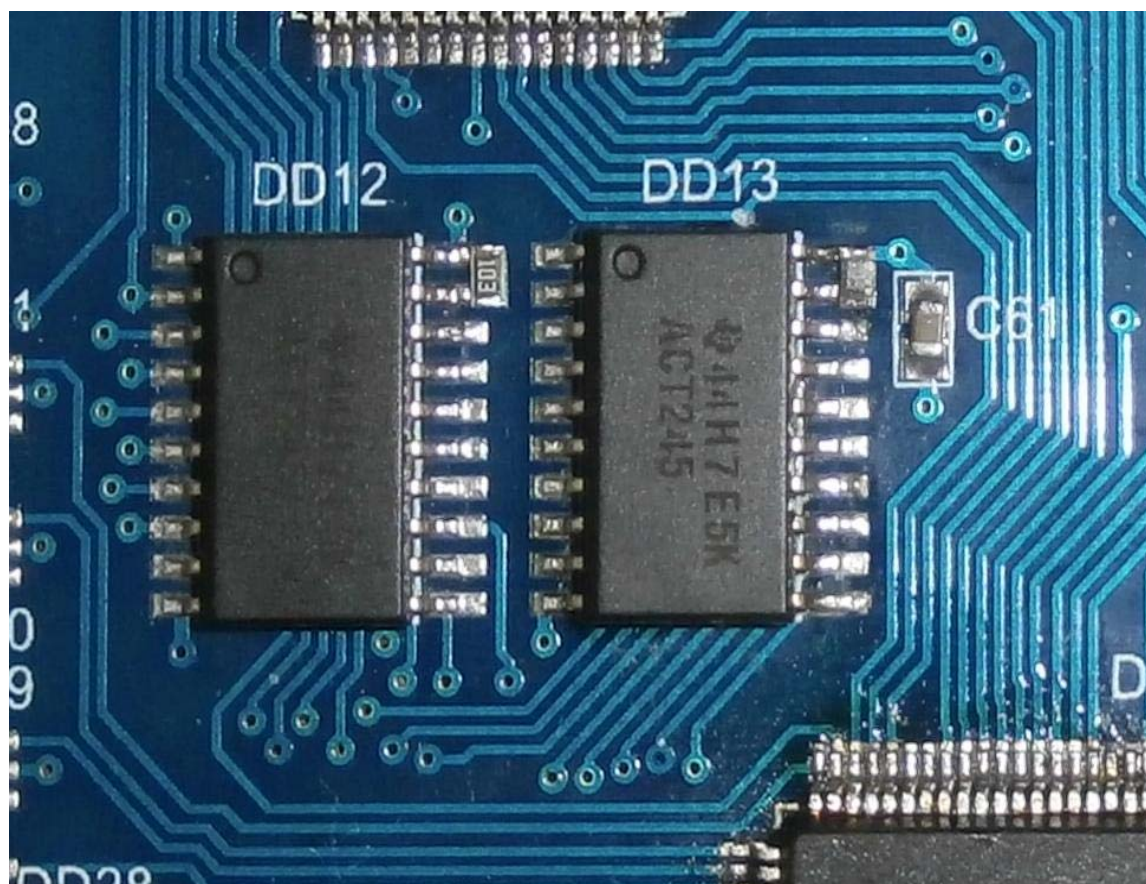
Местоположение данной доработки на плате

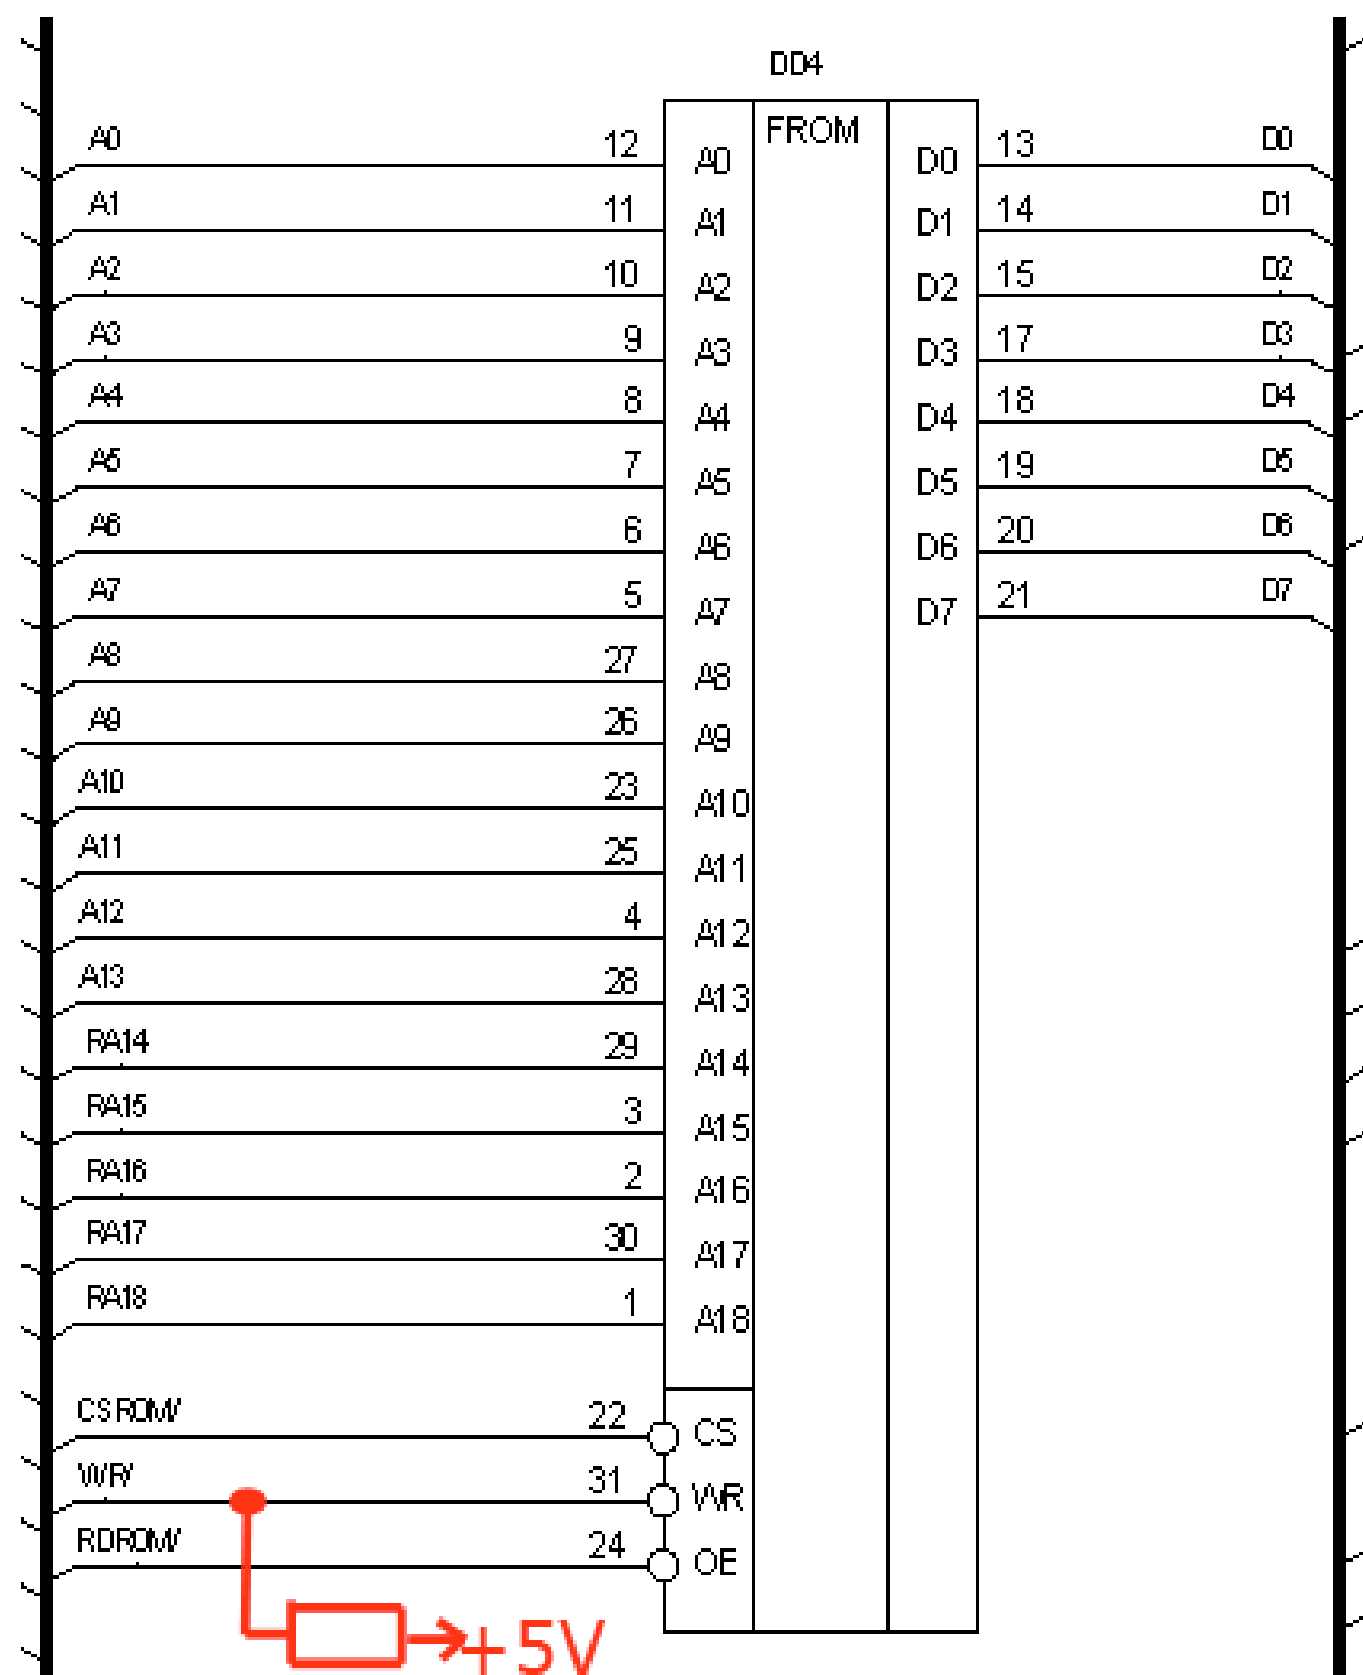
11. *Нестабильная загрузка конфигурации в ПЛИС* – В процессе работы компьютера было замечено, что не всегда загружается конфигурация ПЛИС из микросхемы ПЗУ DD4. Причем определенной закономерности обнаружить не удалось и лишь только при всестороннем анализе схемы и работы компьютера была найдена причина нестабильной загрузки конфигурации. В следствии того, что в момент загрузки конфигурации сигнал записи в микросхему ПЗУ остается в неопределенном состоянии возникает такая ситуация, что микросхема ПЗУ расценивает это состояние как попытку записи в микросхему и не выдает данные в шину, а наоборот ждет их..

Для повышения стабильности при загрузке конфигурации в микросхему ПЛИС из микросхемы ПЗУ необходимо подтянуть сигнал WR/ к шине питания +5V резистором сопротивлением 5,1 кОм, например припаяв его одной стороны к выводу 31, а другим к выводу 32 микросхемы DD4. Это удобно сделать с обратной стороны печатной платы.

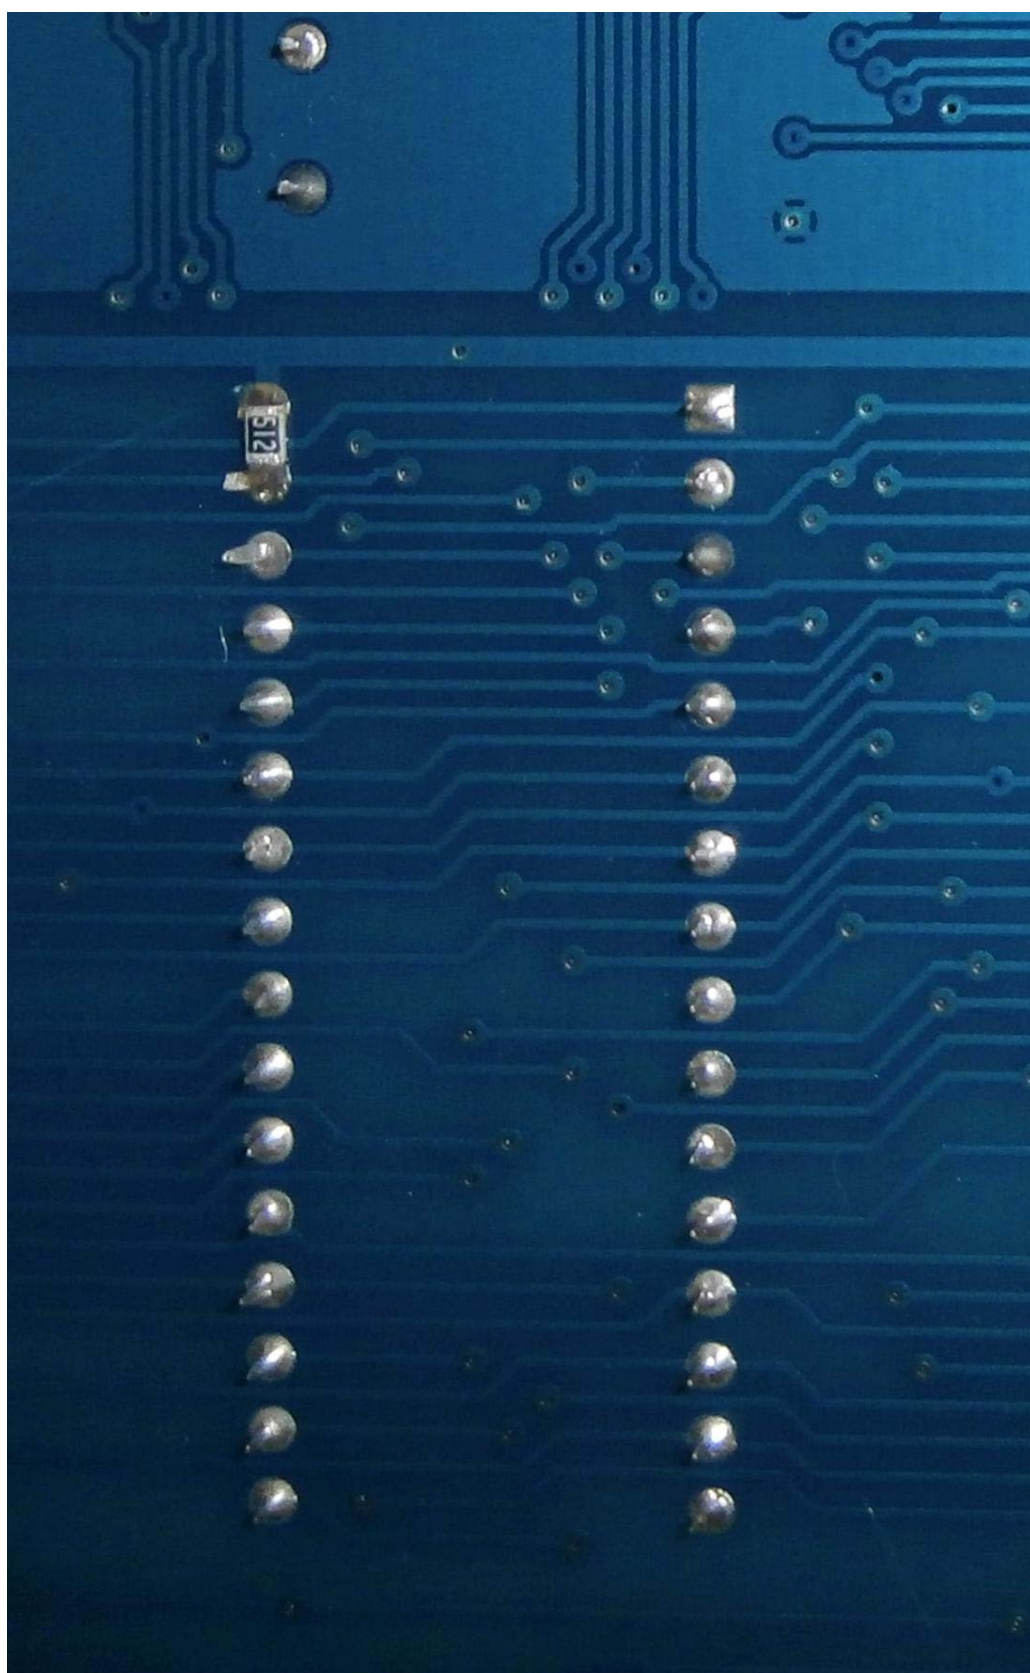
Местоположение данной доработки на плате
