Kenwood TS850S

Informazioni generali e bollettini di upgrade
Trasmissione in copertura continua

Ing. Franco Balestrazzi

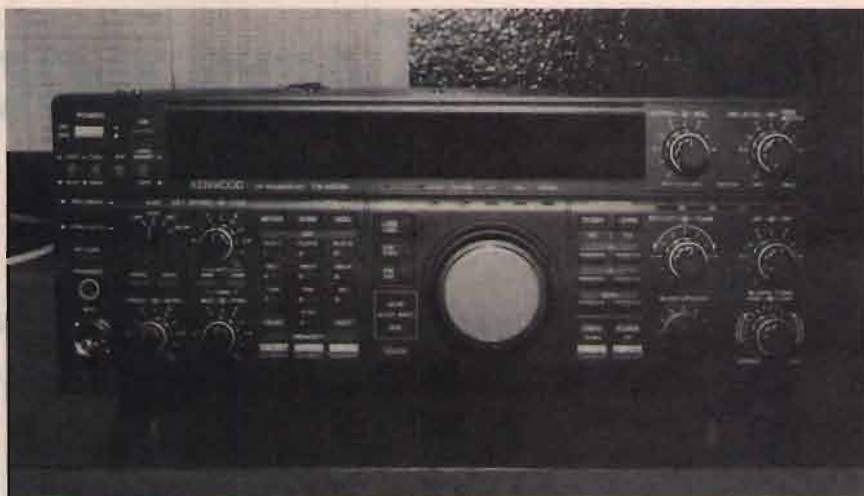
①

Numero	Contenuto	Data
ASB1000	Distorsione dell'audio in trasmissione utilizzando un TNC controller per attività Packet	10-10-92
ASB1006	Scomparsa parziale o totale di sensibilità in ricezione e riduzione dell'audio dell'altoparlante	21-12-93
