# SUSTITUCIÓN DE FINALES EN UN FT-817

**EA4IV**

**Miguel Angel García Martín**

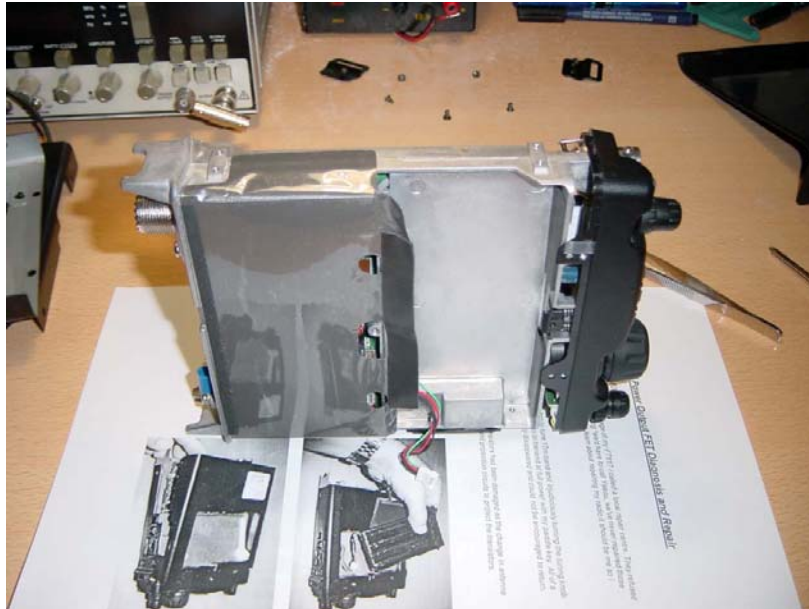
La unidad de potencia se encuentra blindada con una hoja adhesiva conductora (Foto 1). Para poder despegar esta hoja sin romperla es necesario desmontar las dos tapas del equipo.

Foto1: Lámina de blindaje de la unidad de potencia.
