Avaria all'accordatore automatico d'antenna

YAESU FC - 757 AT
di Alessandro Gariano, IK1ICD

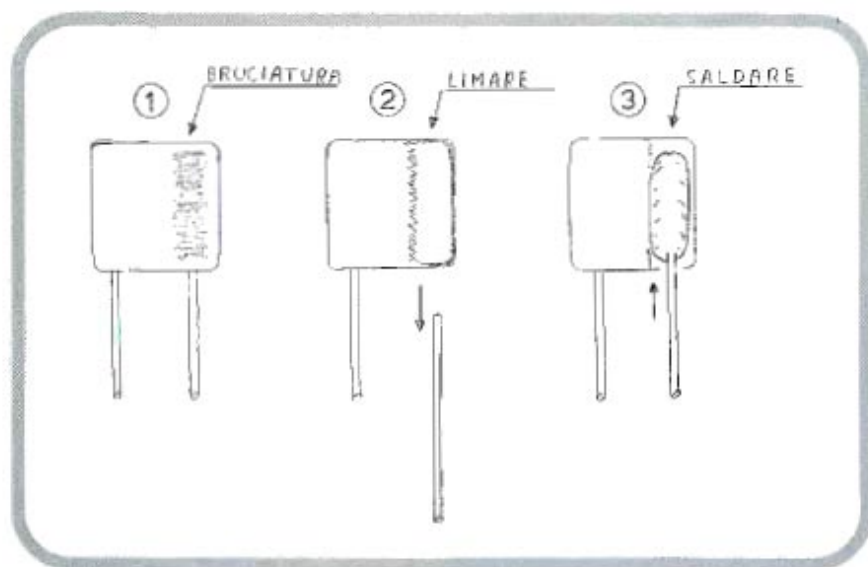
Per meglio controllare se vi fosse qualche anomalia sulla discesa o sull'antenna, mi spostai di frequenza, e con mia grande sorpresa vidi che sui 10 - 20 - 40 - 80 m l'inconveniente non era presente, dato che tutto funzionava regolarmente, era quindi da escludere che il guasto fosse sull'antenna o sulla discesa. Quello che invece mi insospettì successivamente era quando dopo una breve trasmissione in 15 m (21Mhz) l'odore acre anticipava l'innalzamento delle onde stazionarie; pensai allora che era il caso di aprire i coperchi dell'accordatore automatico FC 757 AT per controllare cosa fosse successo. Guardando all'interno a colpo d'occhio non si riscontrava alcuna anomalia, neppure guardando attentamente si riusciva a vedere segni di bruciatura, che sicuramente da qualche parte doveva essere presente. Pensai allora di aiutarmi nella ricerca del guasto guardando lo schema elettrico che fortunatamente viene fornito con l'acquisto della apparecchiatura. Come è stato detto in precedenza il guasto si riscontrava solo sui 15 m, quindi la parte da controllare era quella che riguardava tale frequenza, e in particolare il circuito a P GRECO formato da S01-B S01-D L01 L02 L03 con i rispettivi condensatori C07

C08 C09 C10 C11 C12 C13 C14 C15 C16. Come si può vedere dalle foto, questa serie di condensatori si trovano nascosti sotto il rispettivo commutatore, pensai allora di dissaldare il condensatore C09 (300 PF) che fa capo alla frequenza di 21 Mhz, infatti se si guarda attentamente la sezione del commutatore S01-B ad ogni contatto fa capo un condensatore di diverso valore, pertanto possiamo vedere che ad una frequenza alta come i 28 Mhz corrisponde un valore di capacità basso C07 (200 PF), mentre man mano che la frequenza si abbassa il valore della capacità si alza, per arrivare ad un valore di C16 (2600 PF) sulla frequenza di 1,8 Mhz, questi condensatori servono ad accordare, insieme alle bobine L01 L02 L03 le varie antenne che possono essere collegate all'accordatore. Si può capire, da quanto fin qui esposto, che il condensatore abbinato alla frequenza di 21 Mhz (15m) è C09 300 PF; dissaldato quindi il condensatore per controllarne l'integrità, notai che da un lato il condensatore presentava una intensa bruciatura, da una accurata analisi successiva riscontrai che questa era dovuta dal terminale che in fase di costruzione del condensatore non era stato saldato correttamente,
